ТЕХНИЧЕСКИЙ ОТЧЕТ

Результаты инструментальных наблюдений за контрольными маяками на трещинах в стенах здания окружающей застройки на объекте: «Многоквартирный многоэтажный жилой дом с объектами обслуживания жилой застройки, автостоянкой и трансформаторная подстанция по улице Красноярская в Железнодорожном районе города Новосибирска»

Многоэтажный жилой дом по адресу: ул. Железнодорожная, 8/1
(18-й цикл наблюдений)

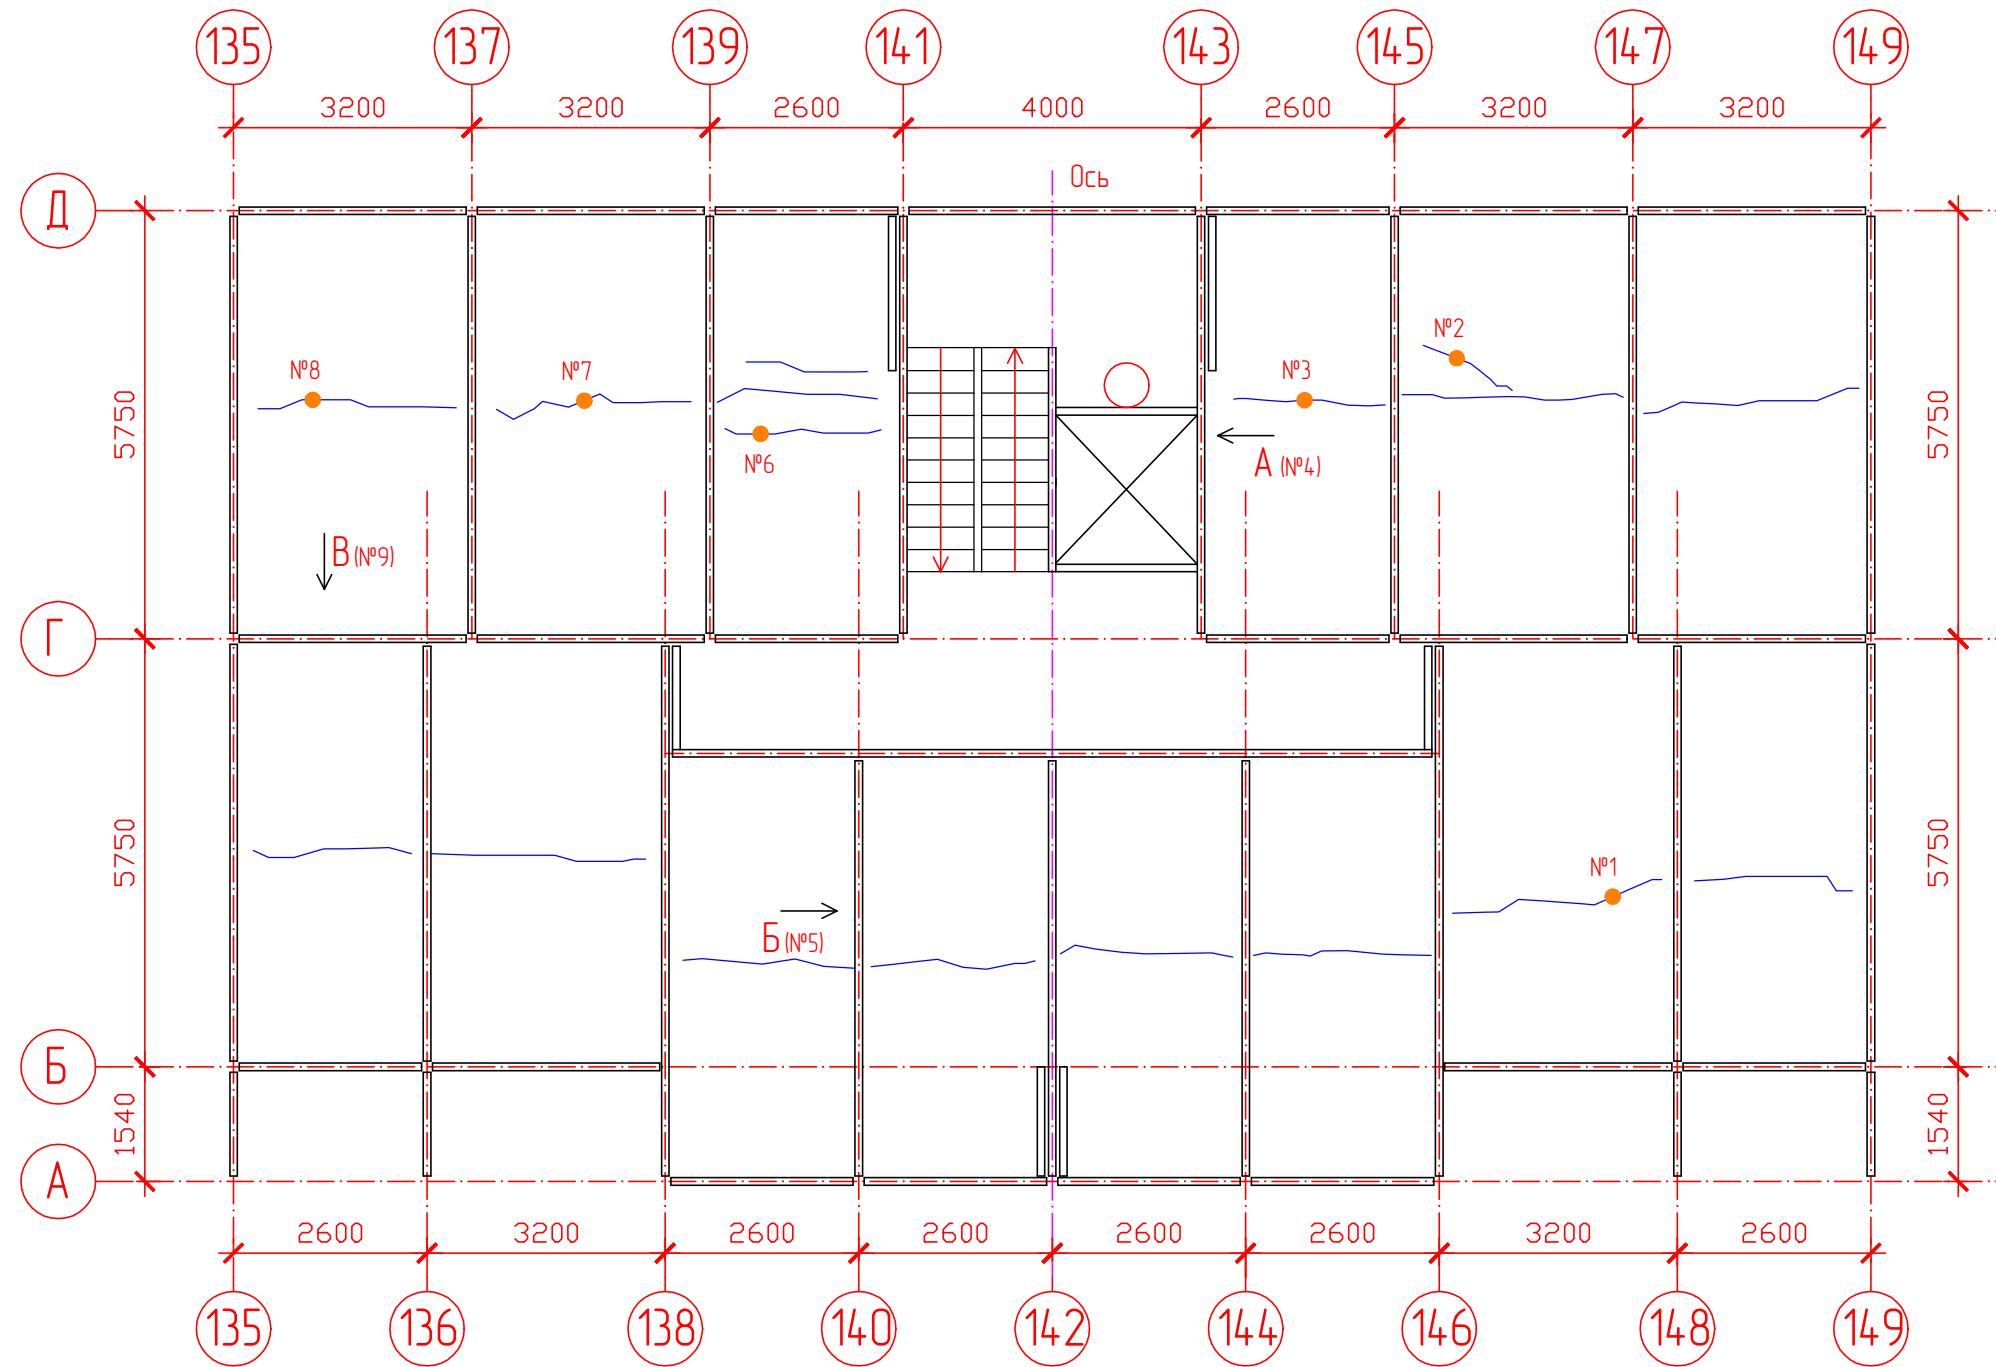
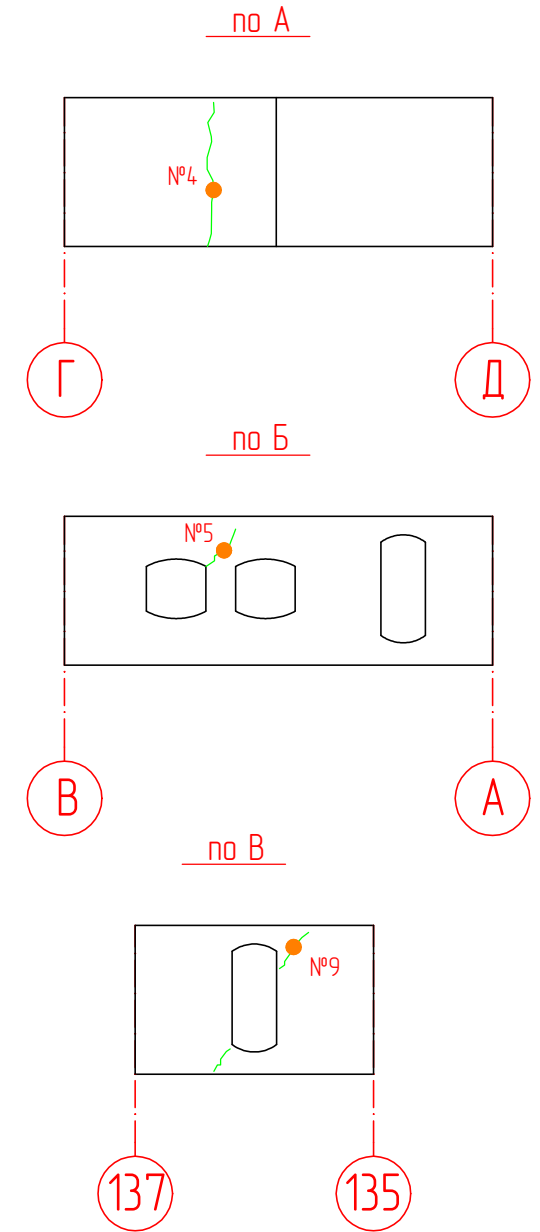
Схема стен и перекрытия подвала в/о 135-149/А-Д
(дефектная ведомость)

- трещина в стеновой панели,
трещина в панели перекрытия подвала

- контрольный маяк установленный на трещину
(№- номер маяка).

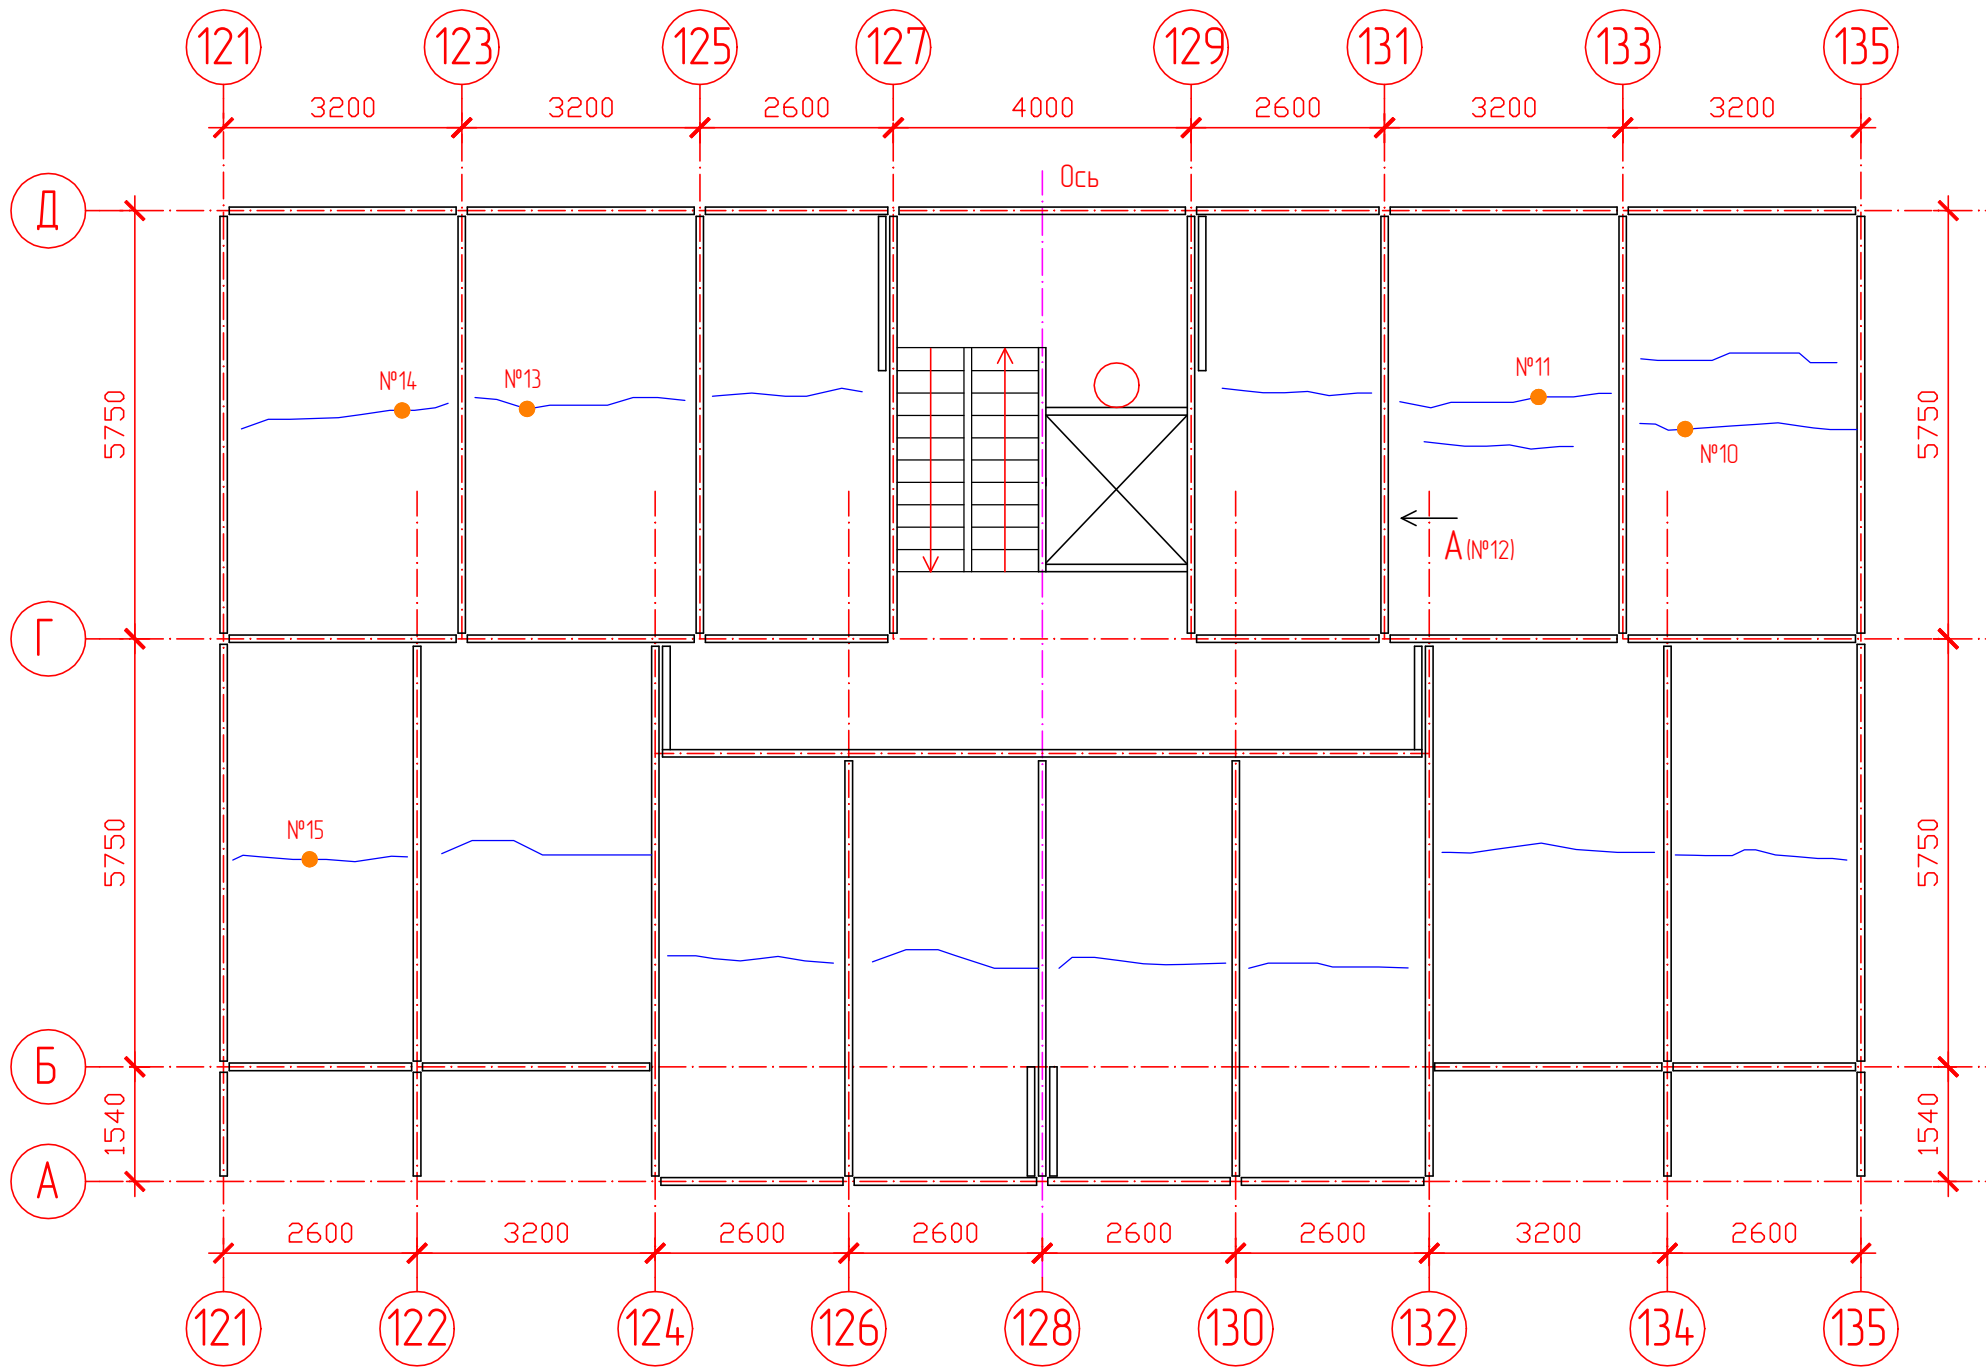
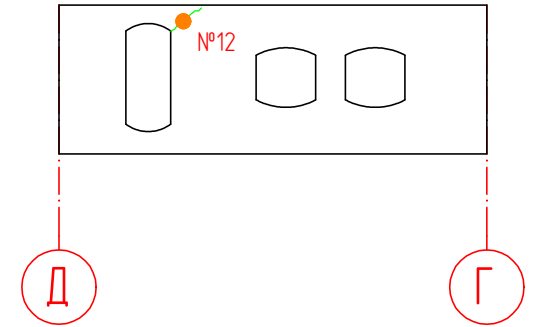
374-2020			
						г.Новосибирск, ул. Железнодорожная, 8/1			
Изм.	Кол.уч	Лист	Издок.	Подп.	Дата	Многоквартирный жилой дом	Стация	Лист	Листов
Разработал	Семенчук						0	13	26
Проверил	Осяев					Схема стен и перекрытия подвала в/о 121-135/А-Д (дефектная ведомость)

- трещина в стеновой панели, трещина в панели перекрытия подвала
-

№3 - контрольный маяк установленный на трещину (№- номер маяка).

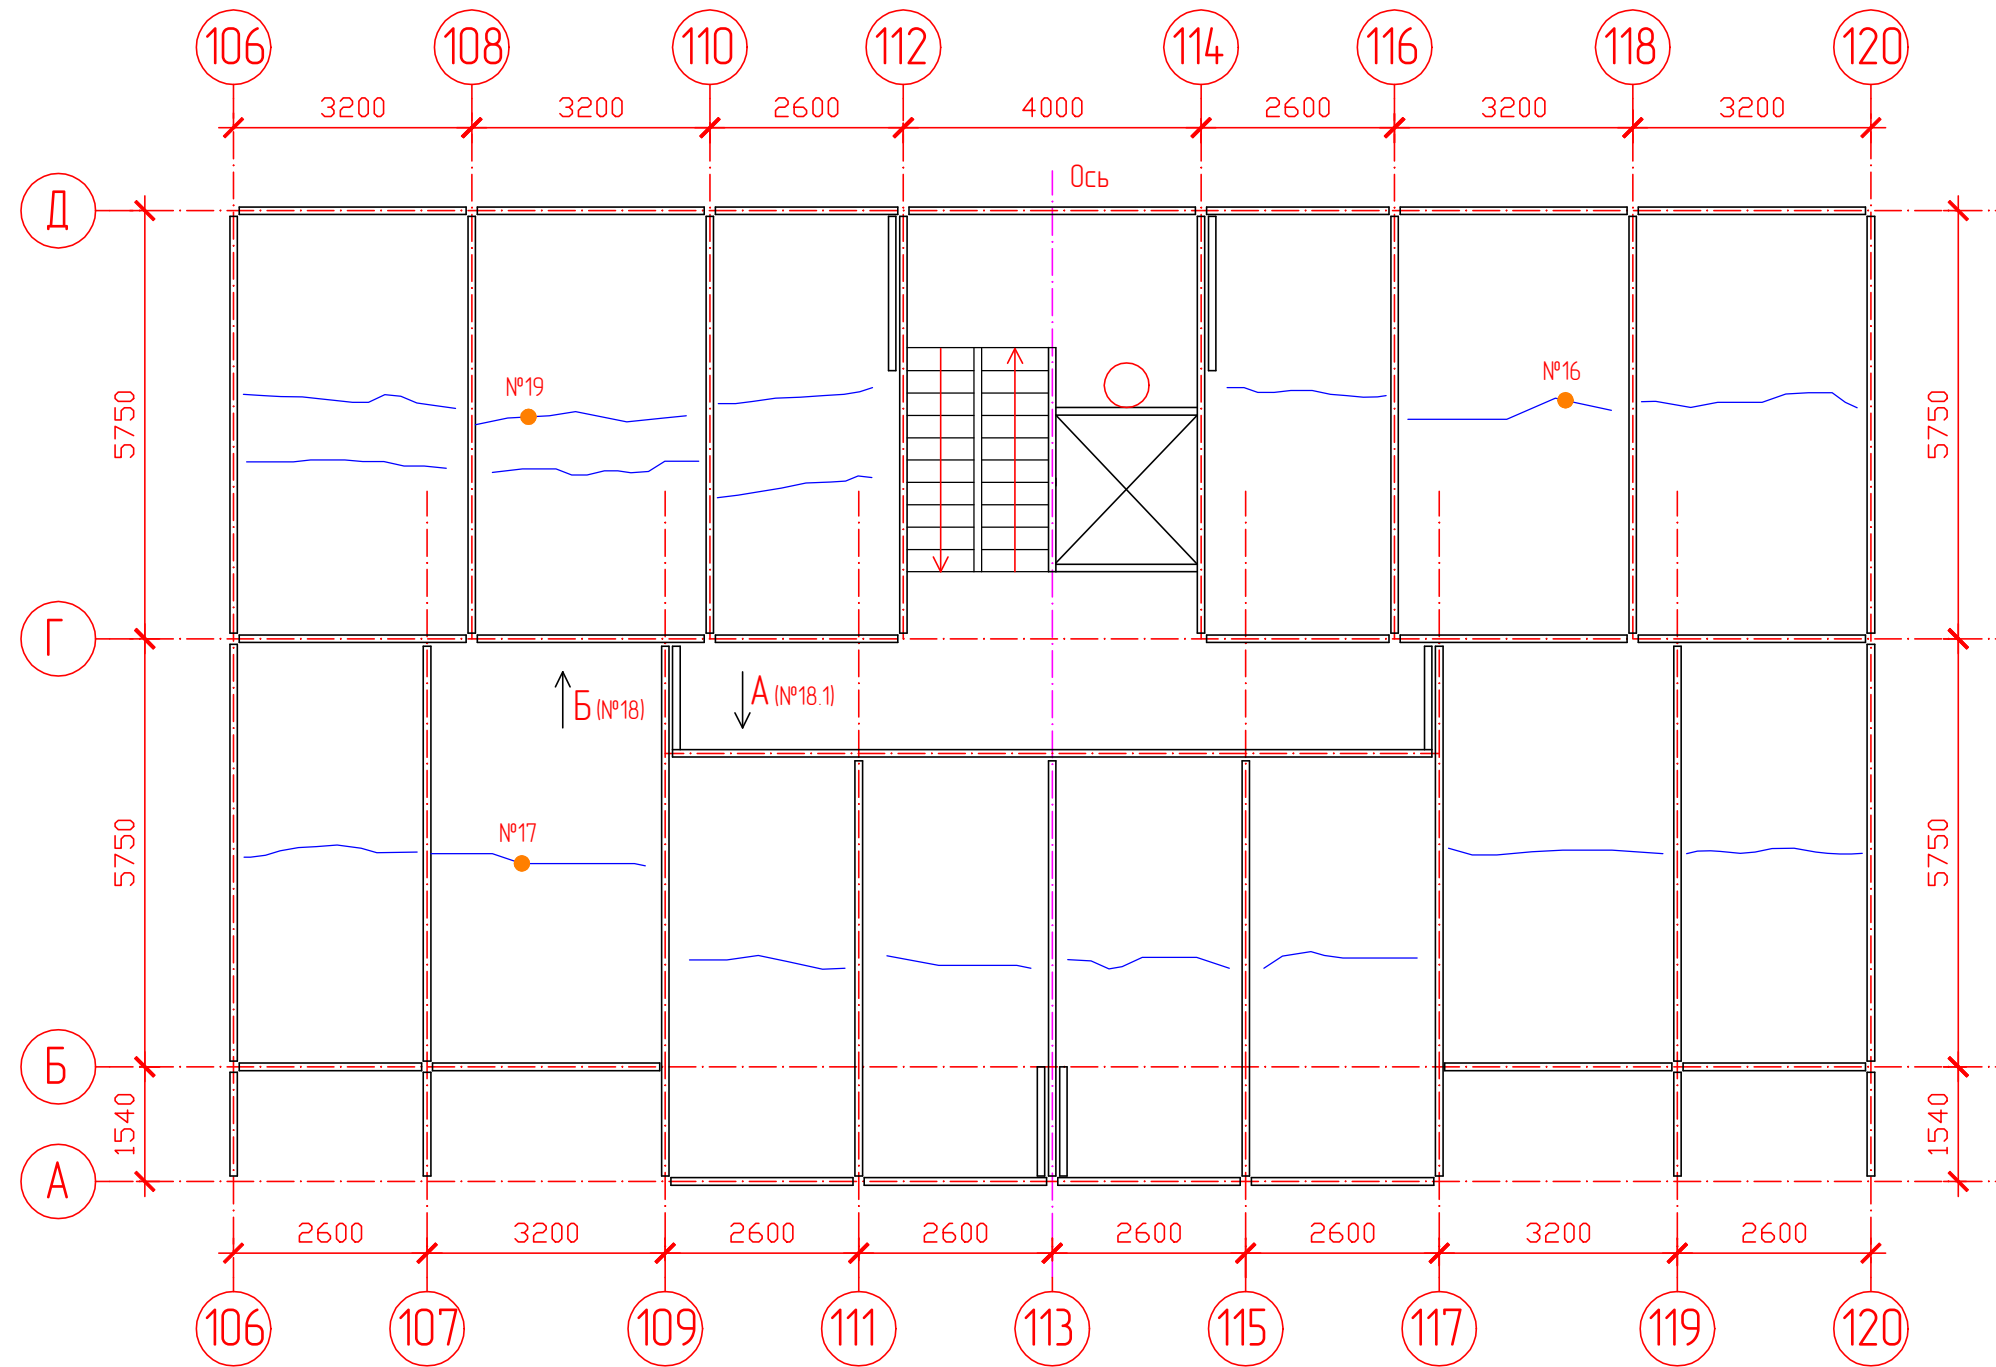
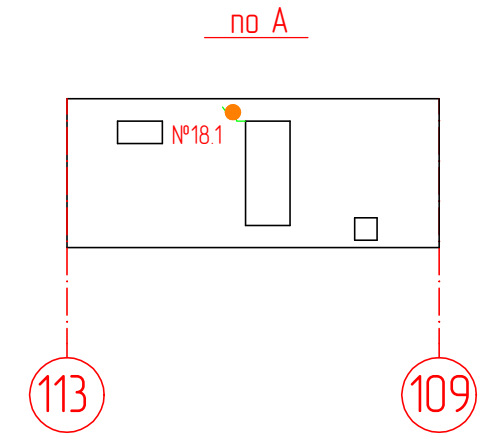
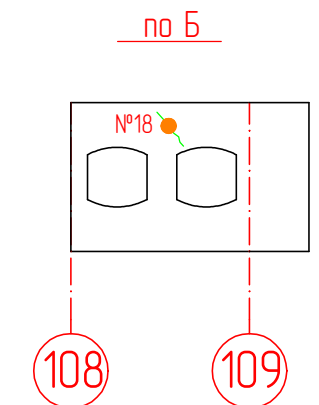
374-2020			
						г.Новосибирск, ул. Железнодорожная, 8/1			
Изм.	Кол.уч	Лист	Издок.	Подп.	Дата	Многоквартирный жилой дом	Стация	Лист	Листов
Разработал	Семенчук						0	12	26
Проверил	Осяев					Схема стен и перекрытия подвала в/о 106-120/А-Д (дефектная ведомость)	ООО «ТЭЗИС» г. Новосибирск

- трещина в стеновой панели, трещина в панели перекрытия подвала
- контрольный маяк установленный на трещину (№- номер маяка).

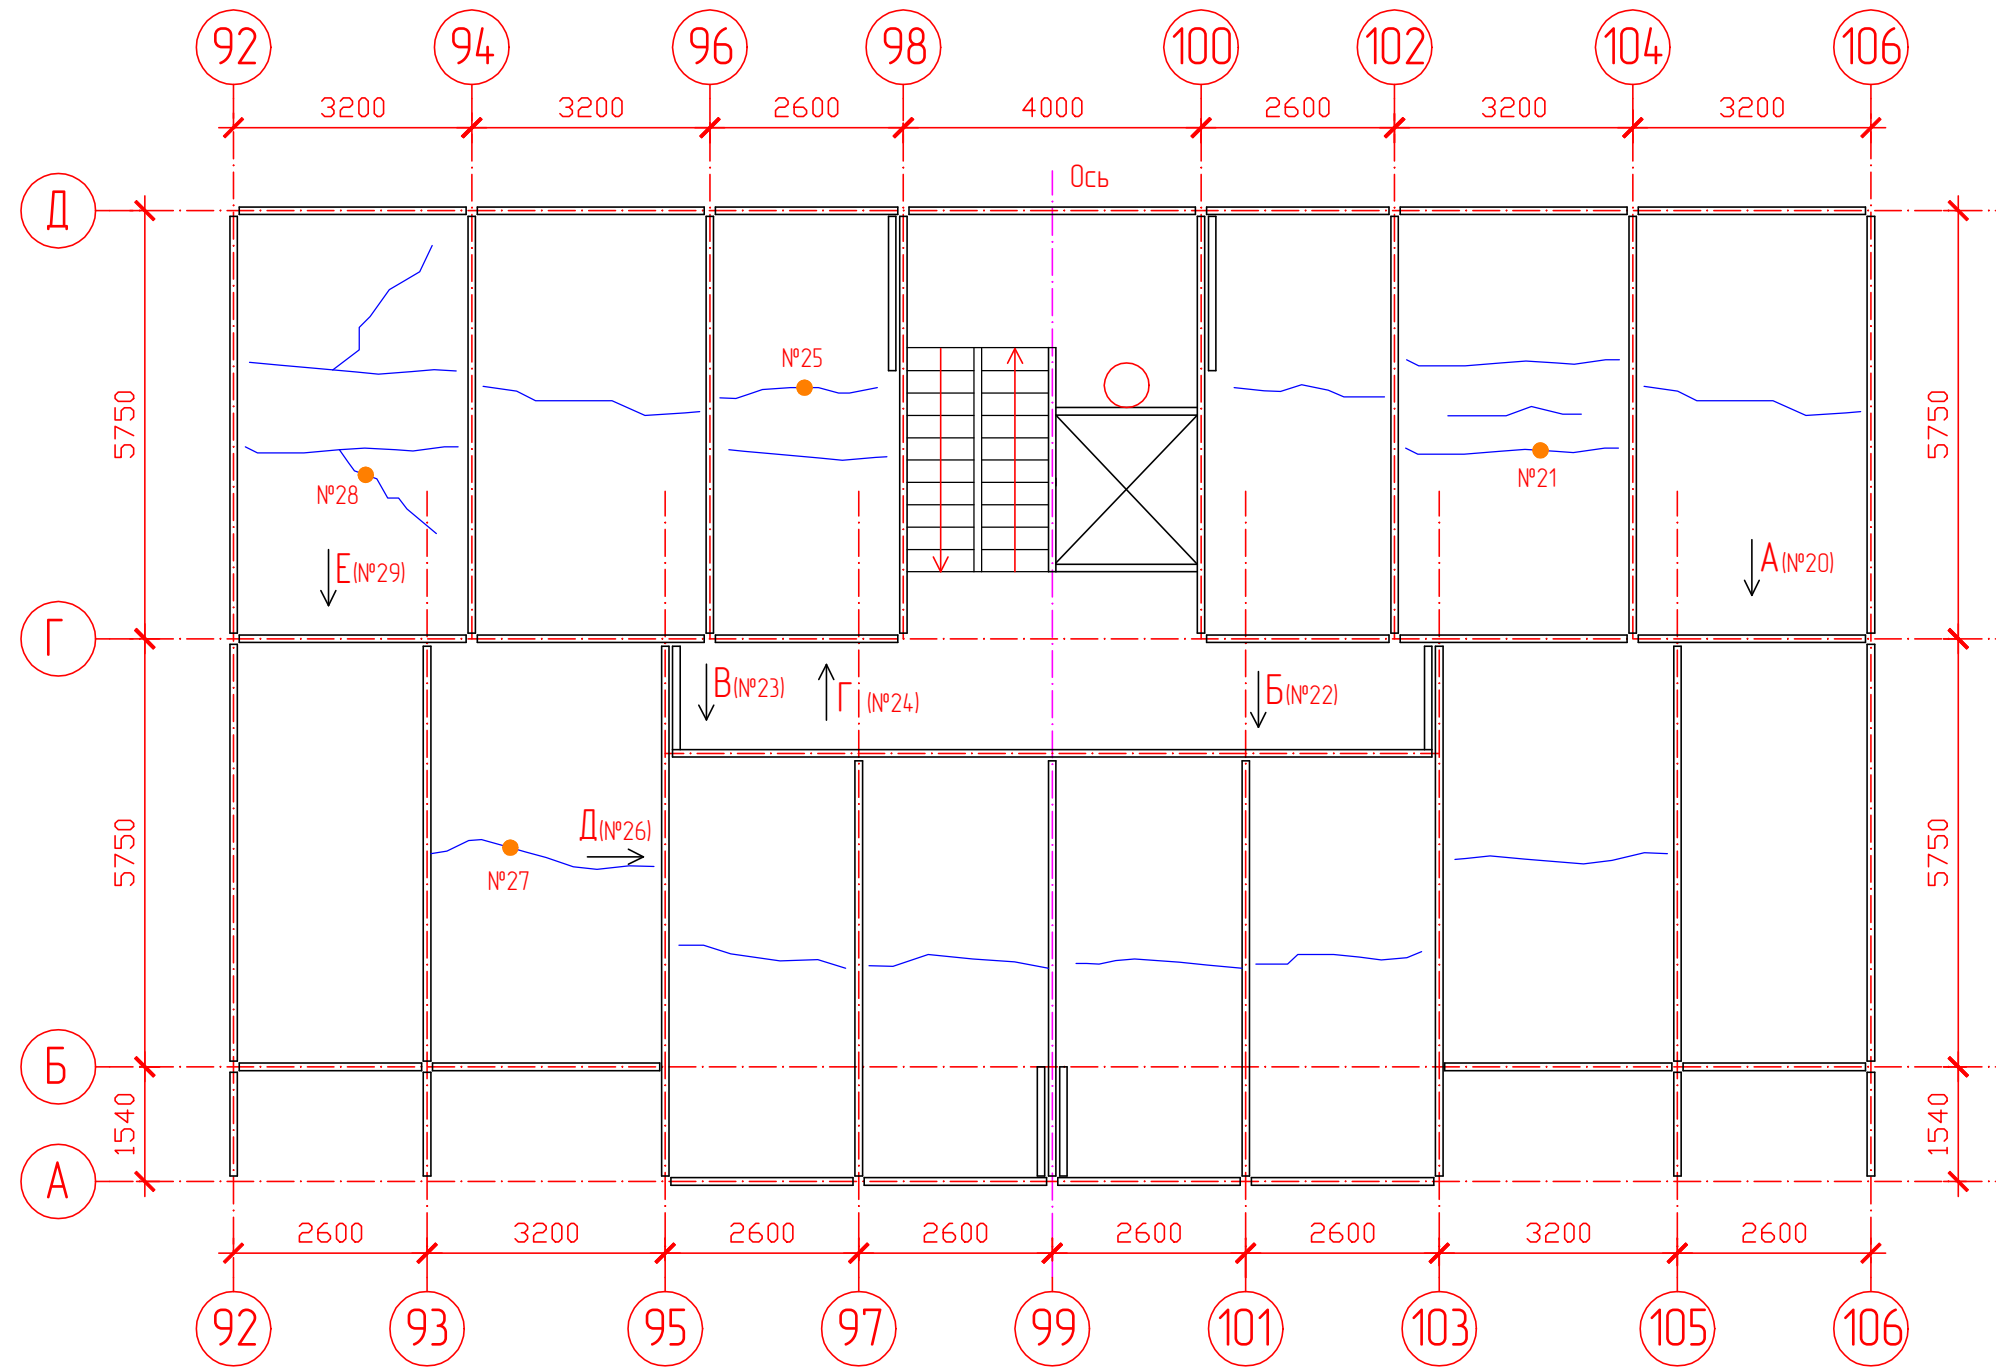
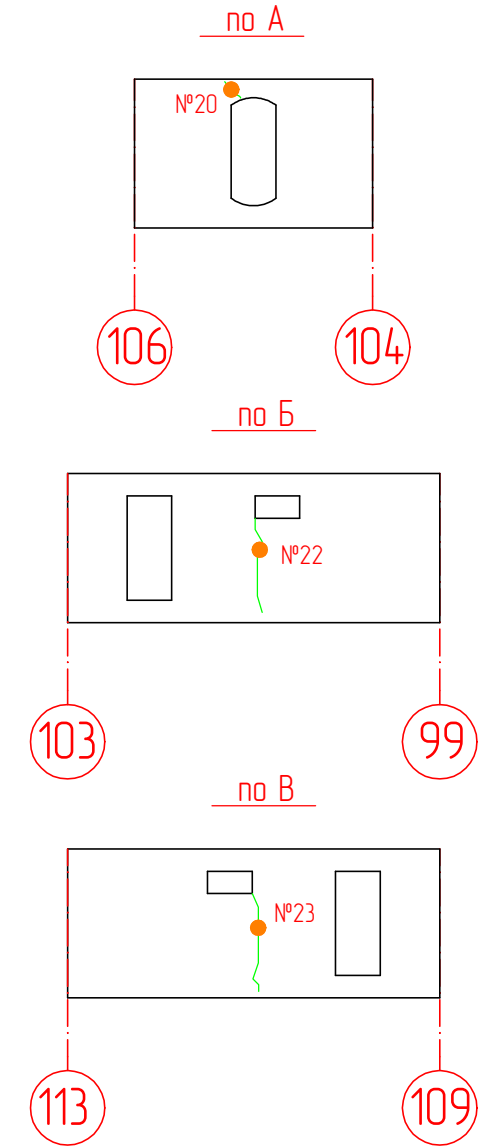
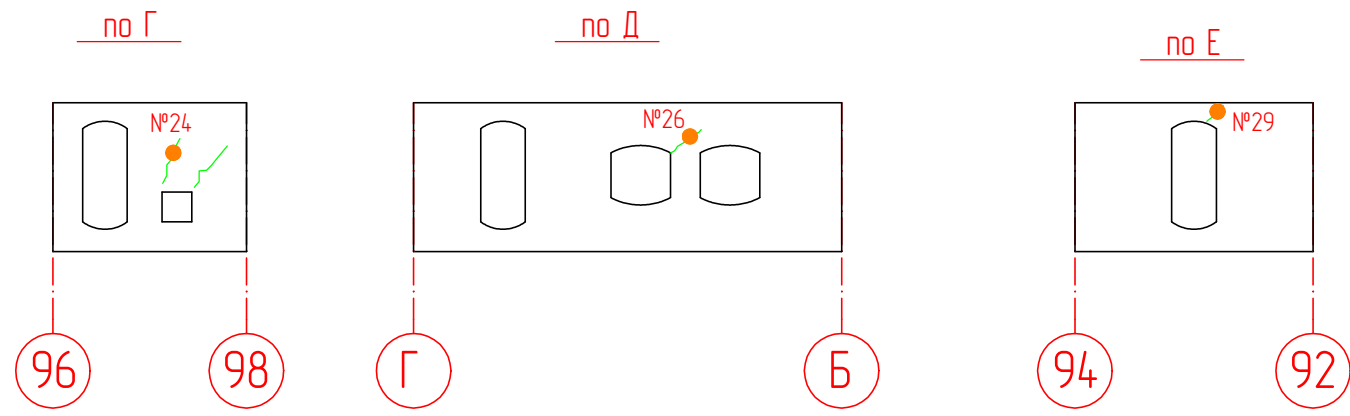
374-2020			
						г.Новосибирск, ул. Железнодорожная, 8/1			
Изм.	Кол.уч.	Лист	№док.	Подп.	Дата	Многоквартирный жилой дом	Стандия	Лист	Листов
Разработал	Семенчук						0	11	26
Проверил	Осяев					Схема стен и перекрытия подвала в/о 92-106/А-Д (дефектная ведомость)	ООО «ТЭЗИС» г. Новосибирск

- трещина в стеновой панели, трещина в панели перекрытия подвала
- контрольный маяк установленный на трещину (№ - номер маяка).

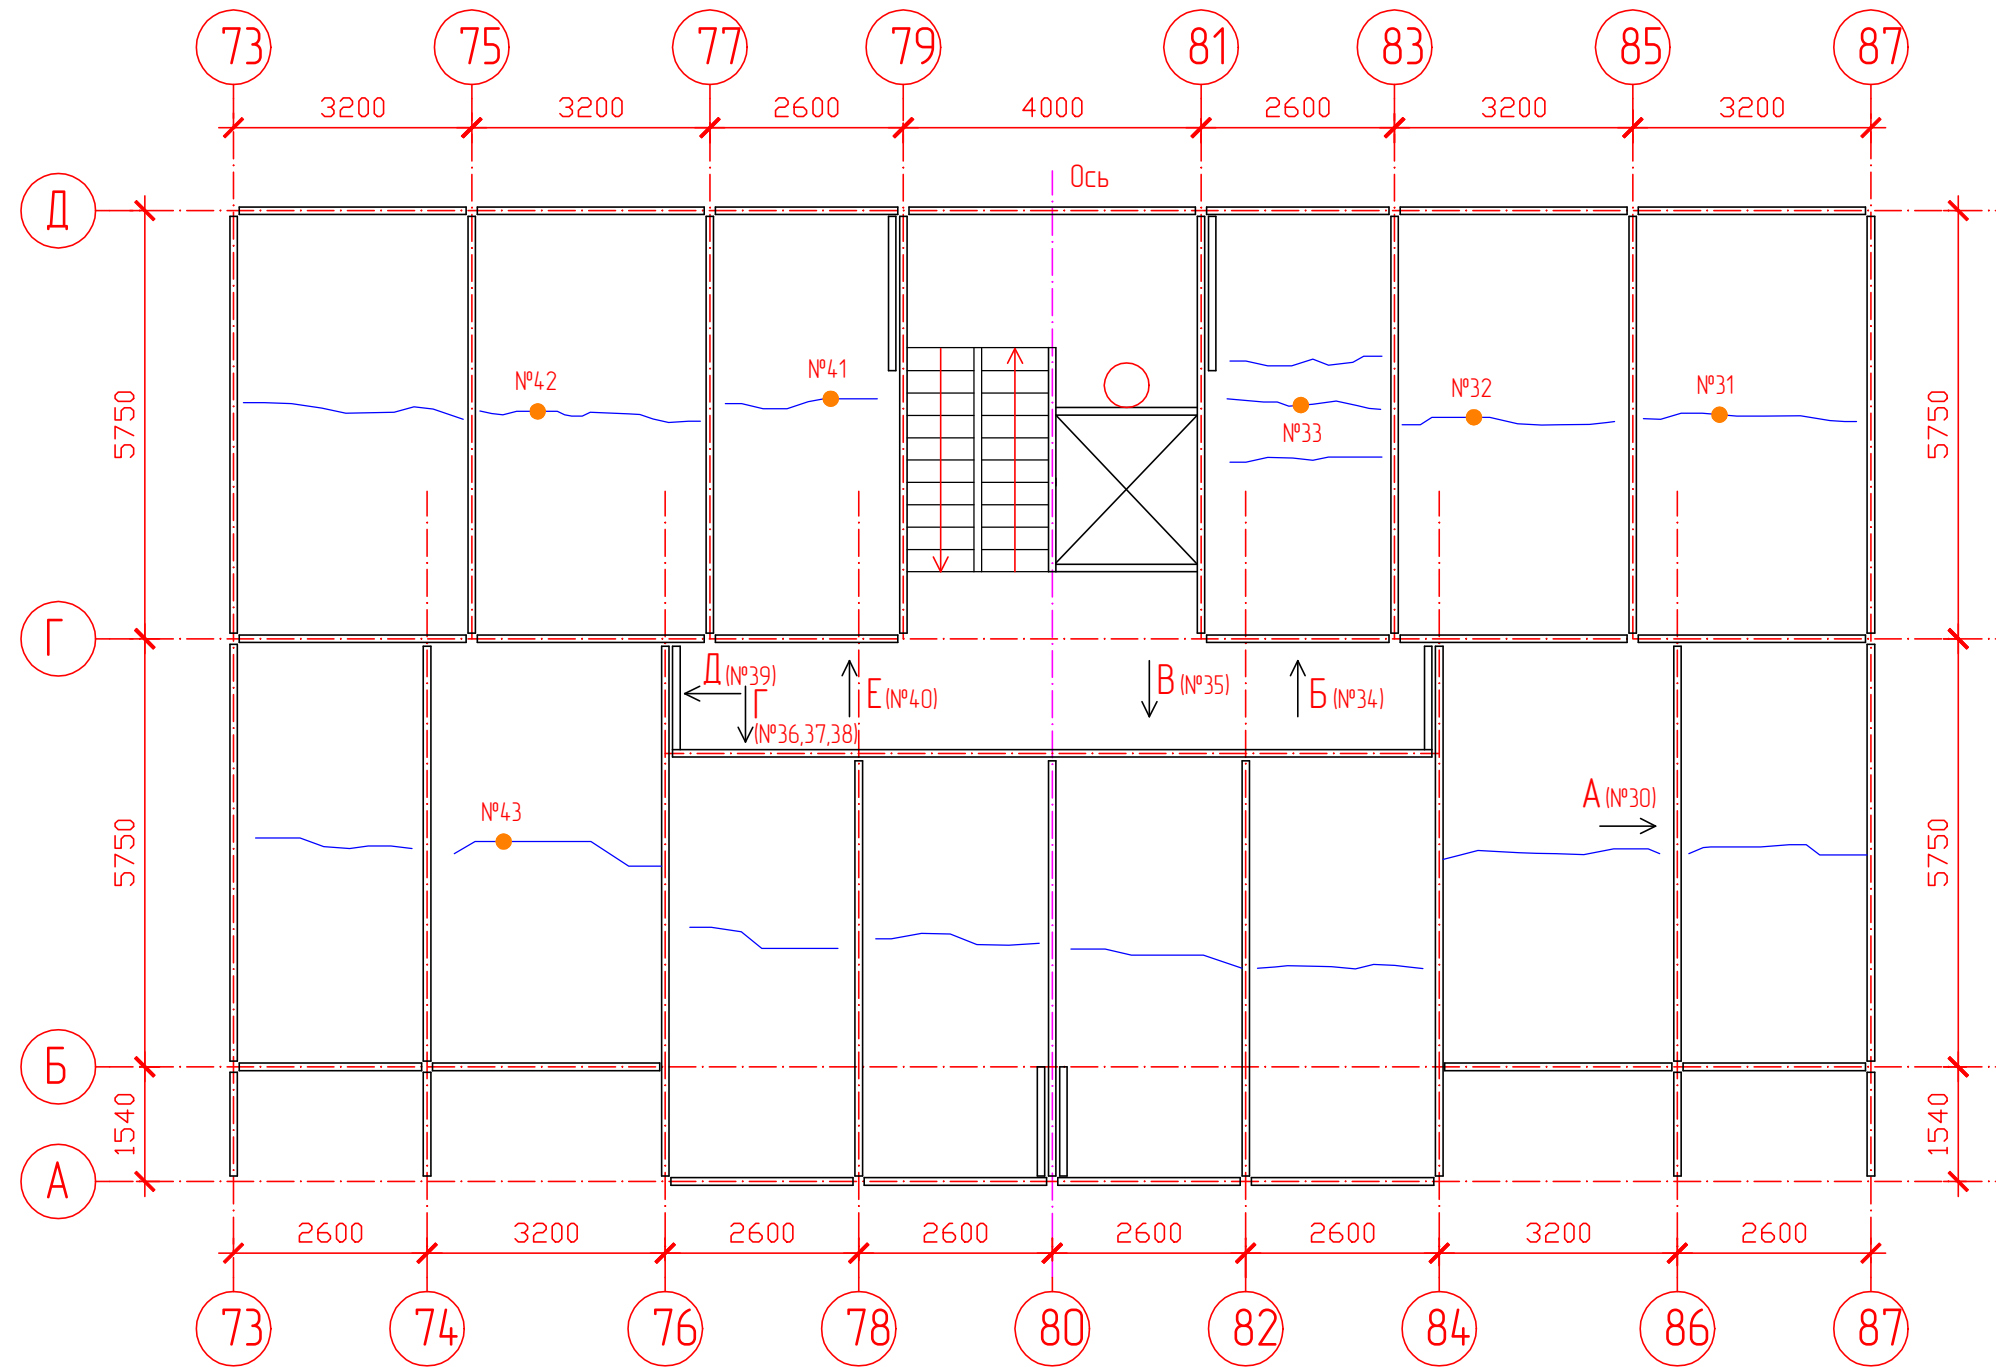
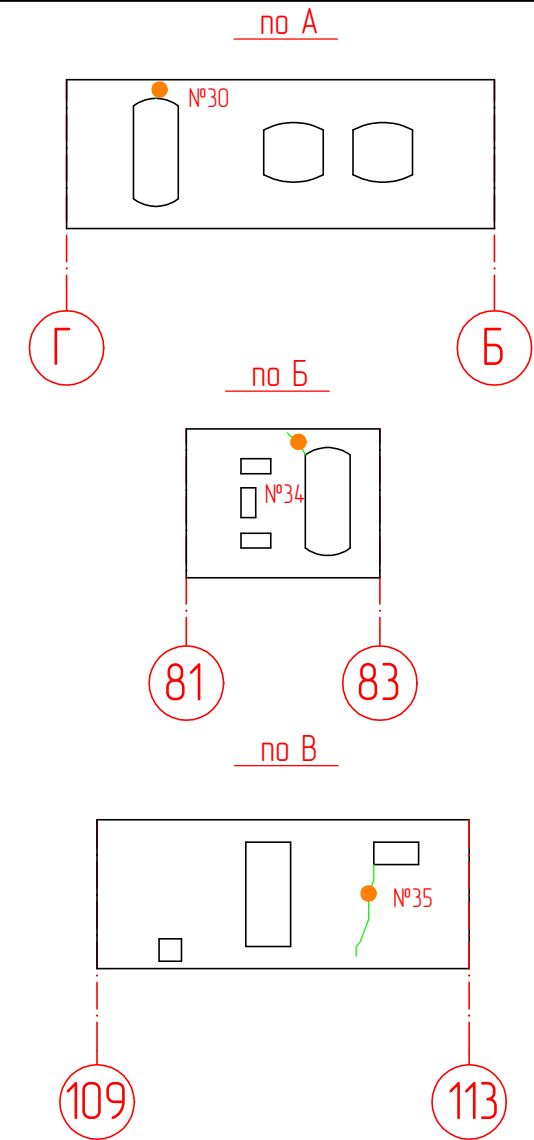
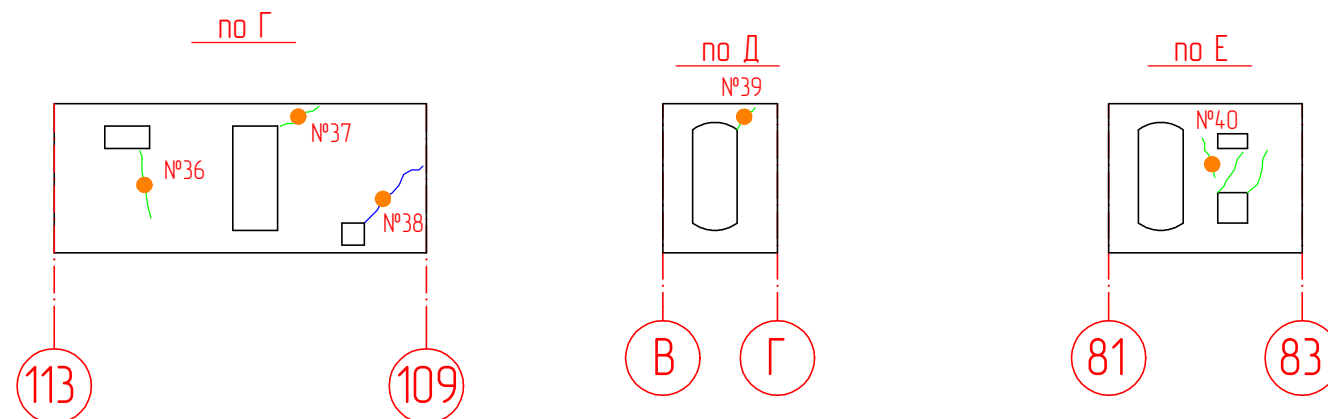
374-2020			
						г.Новосибирск, ул. Железнодорожная, 8/1			
Изм.	Кол.уч	Лист	Издок.	Подп.	Дата	Многоквартирный жилой дом	Стандия	Лист	Листов
Разработал	Семенчук						0	10	26
Проверил	Осяев					Схема стен и перекрытия подвала в/о 73-87/А-Д (дефектная ведомость)	  ООО «ТЭЗИС» г. Новосибирск

-   - трещина в стеновой панели, трещина в панели перекрытия подвала
-   №3 - контрольный маяк установленный на трещину (№- номер маяка).

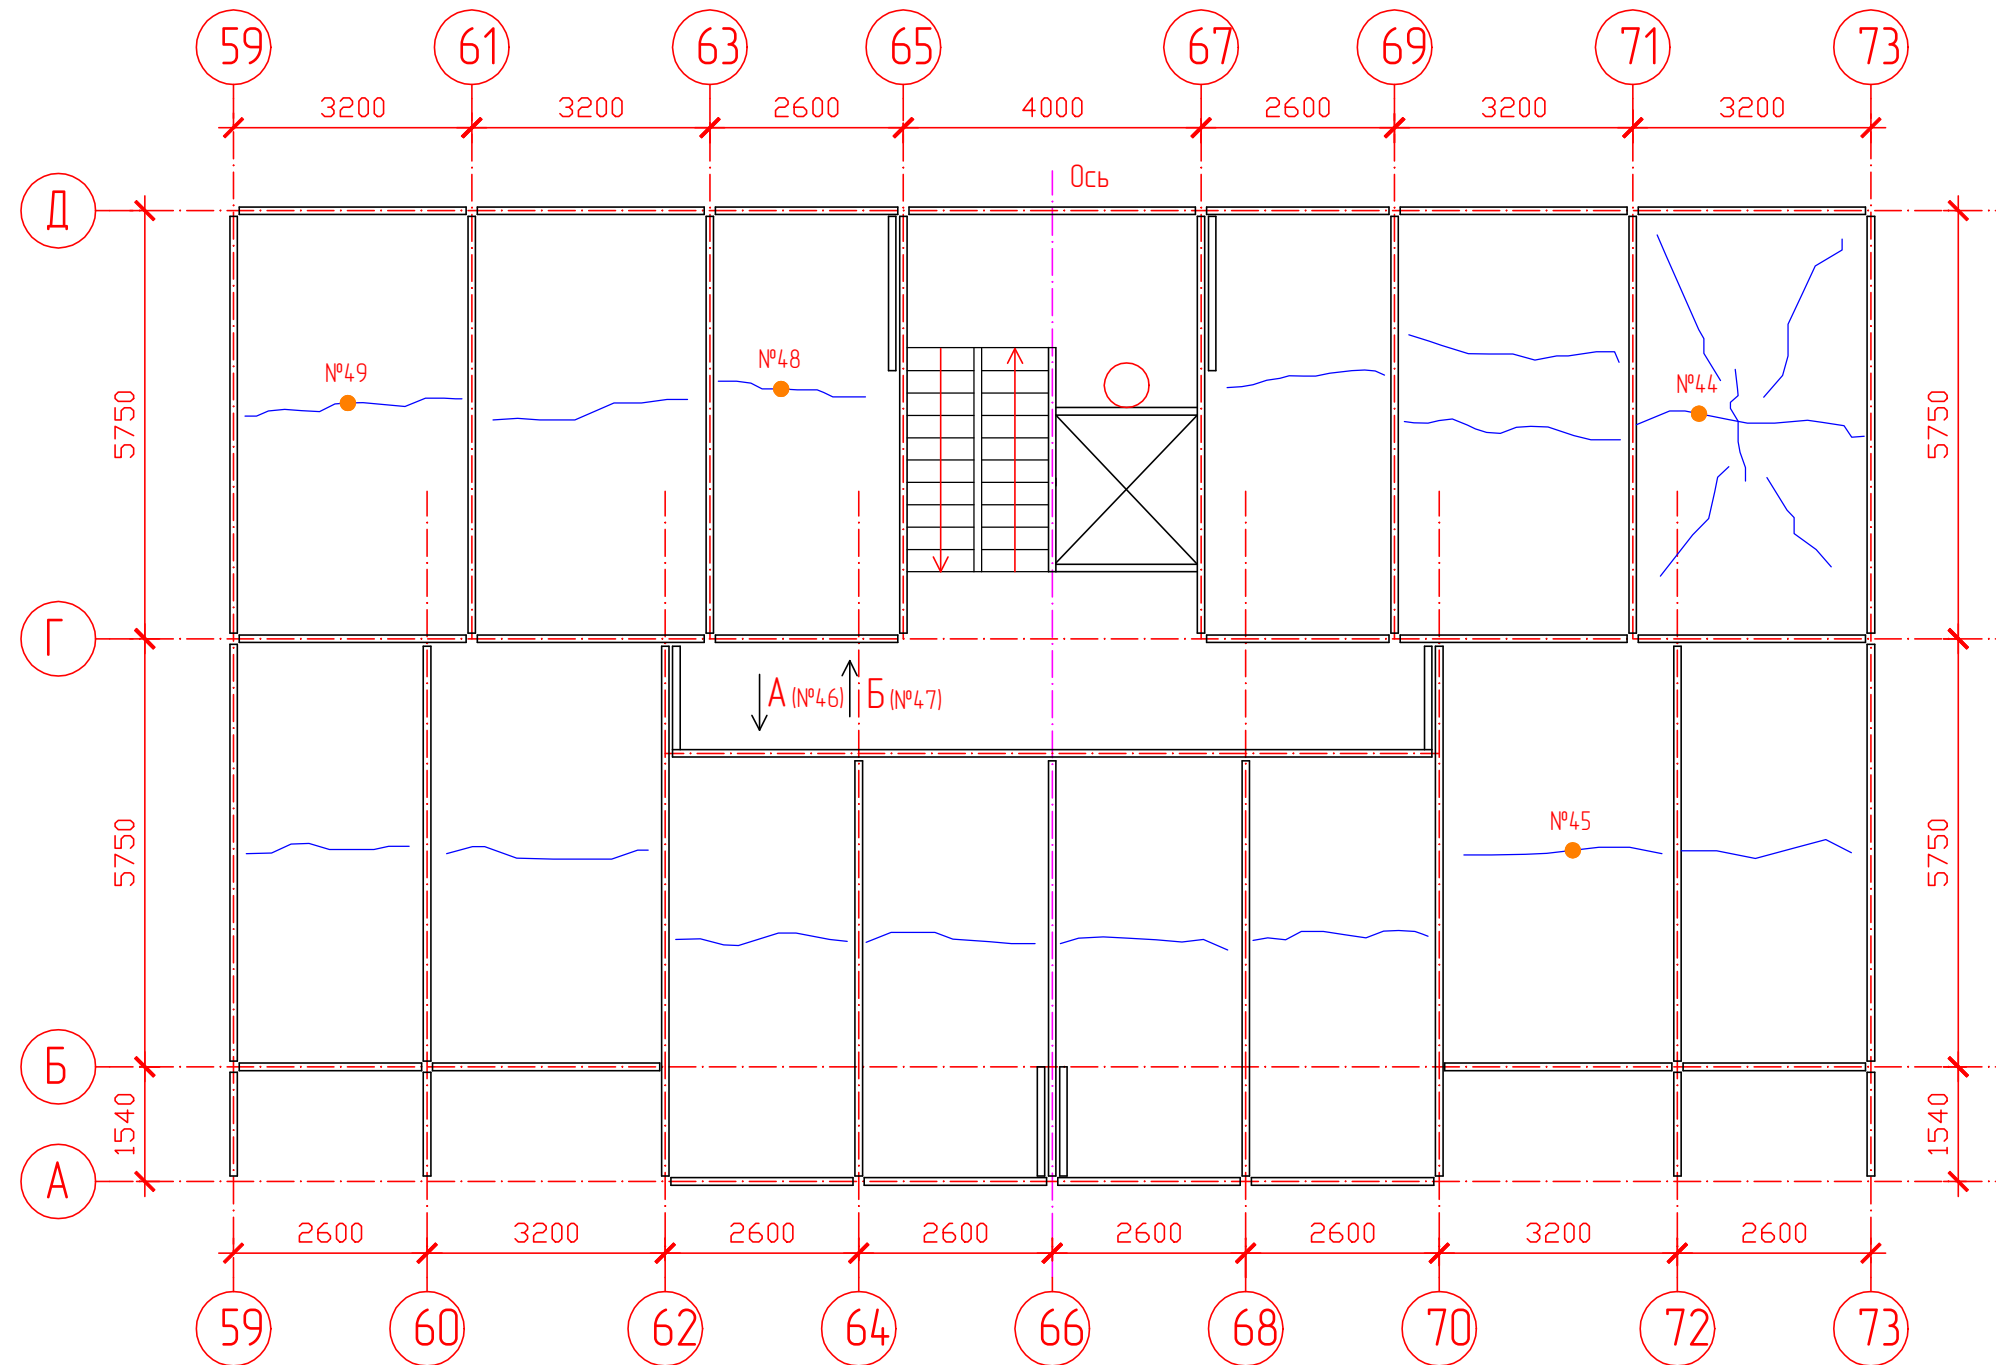
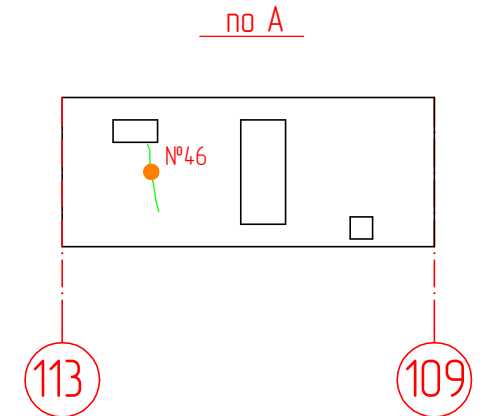
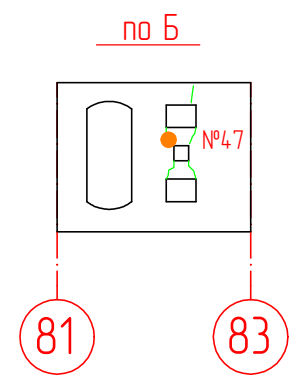
374-2020			
						г.Новосибирск, ул. Железнодорожная, 8/1			
Изм.	Кол.уч	Лист	Издок.	Подп.	Дата	Многоквартирный жилой дом	Стация	Лист	Листов
Разработал	Семенчук						0	9	26
Проверил	Осяев					Схема стен и перекрытия подвала в/о 59-73/А-Д (дефектная ведомость)	  ООО «ТЭЗИС» г. Новосибирск

-   - трещина в стеновой панели, трещина в панели перекрытия подвала
-

№3 - контрольный маяк установленный на трещину (№ - номер маяка).
