ТЕХНИЧЕСКИЙ ОТЧЕТ

Результаты инструментальных наблюдений за контрольными маяками на трещинах в стенах здания окружающей застройки на объекте: «Многоквартирный многоэтажный жилой дом с объектами обслуживания жилой застройки, автостоянкой и трансформаторная подстанция по улице Красноярская в Железнодорожном районе города Новосибирска»

Многоэтажный жилой дом по адресу: ул. Железнодорожная, 8/1
(18-й цикл наблюдений)

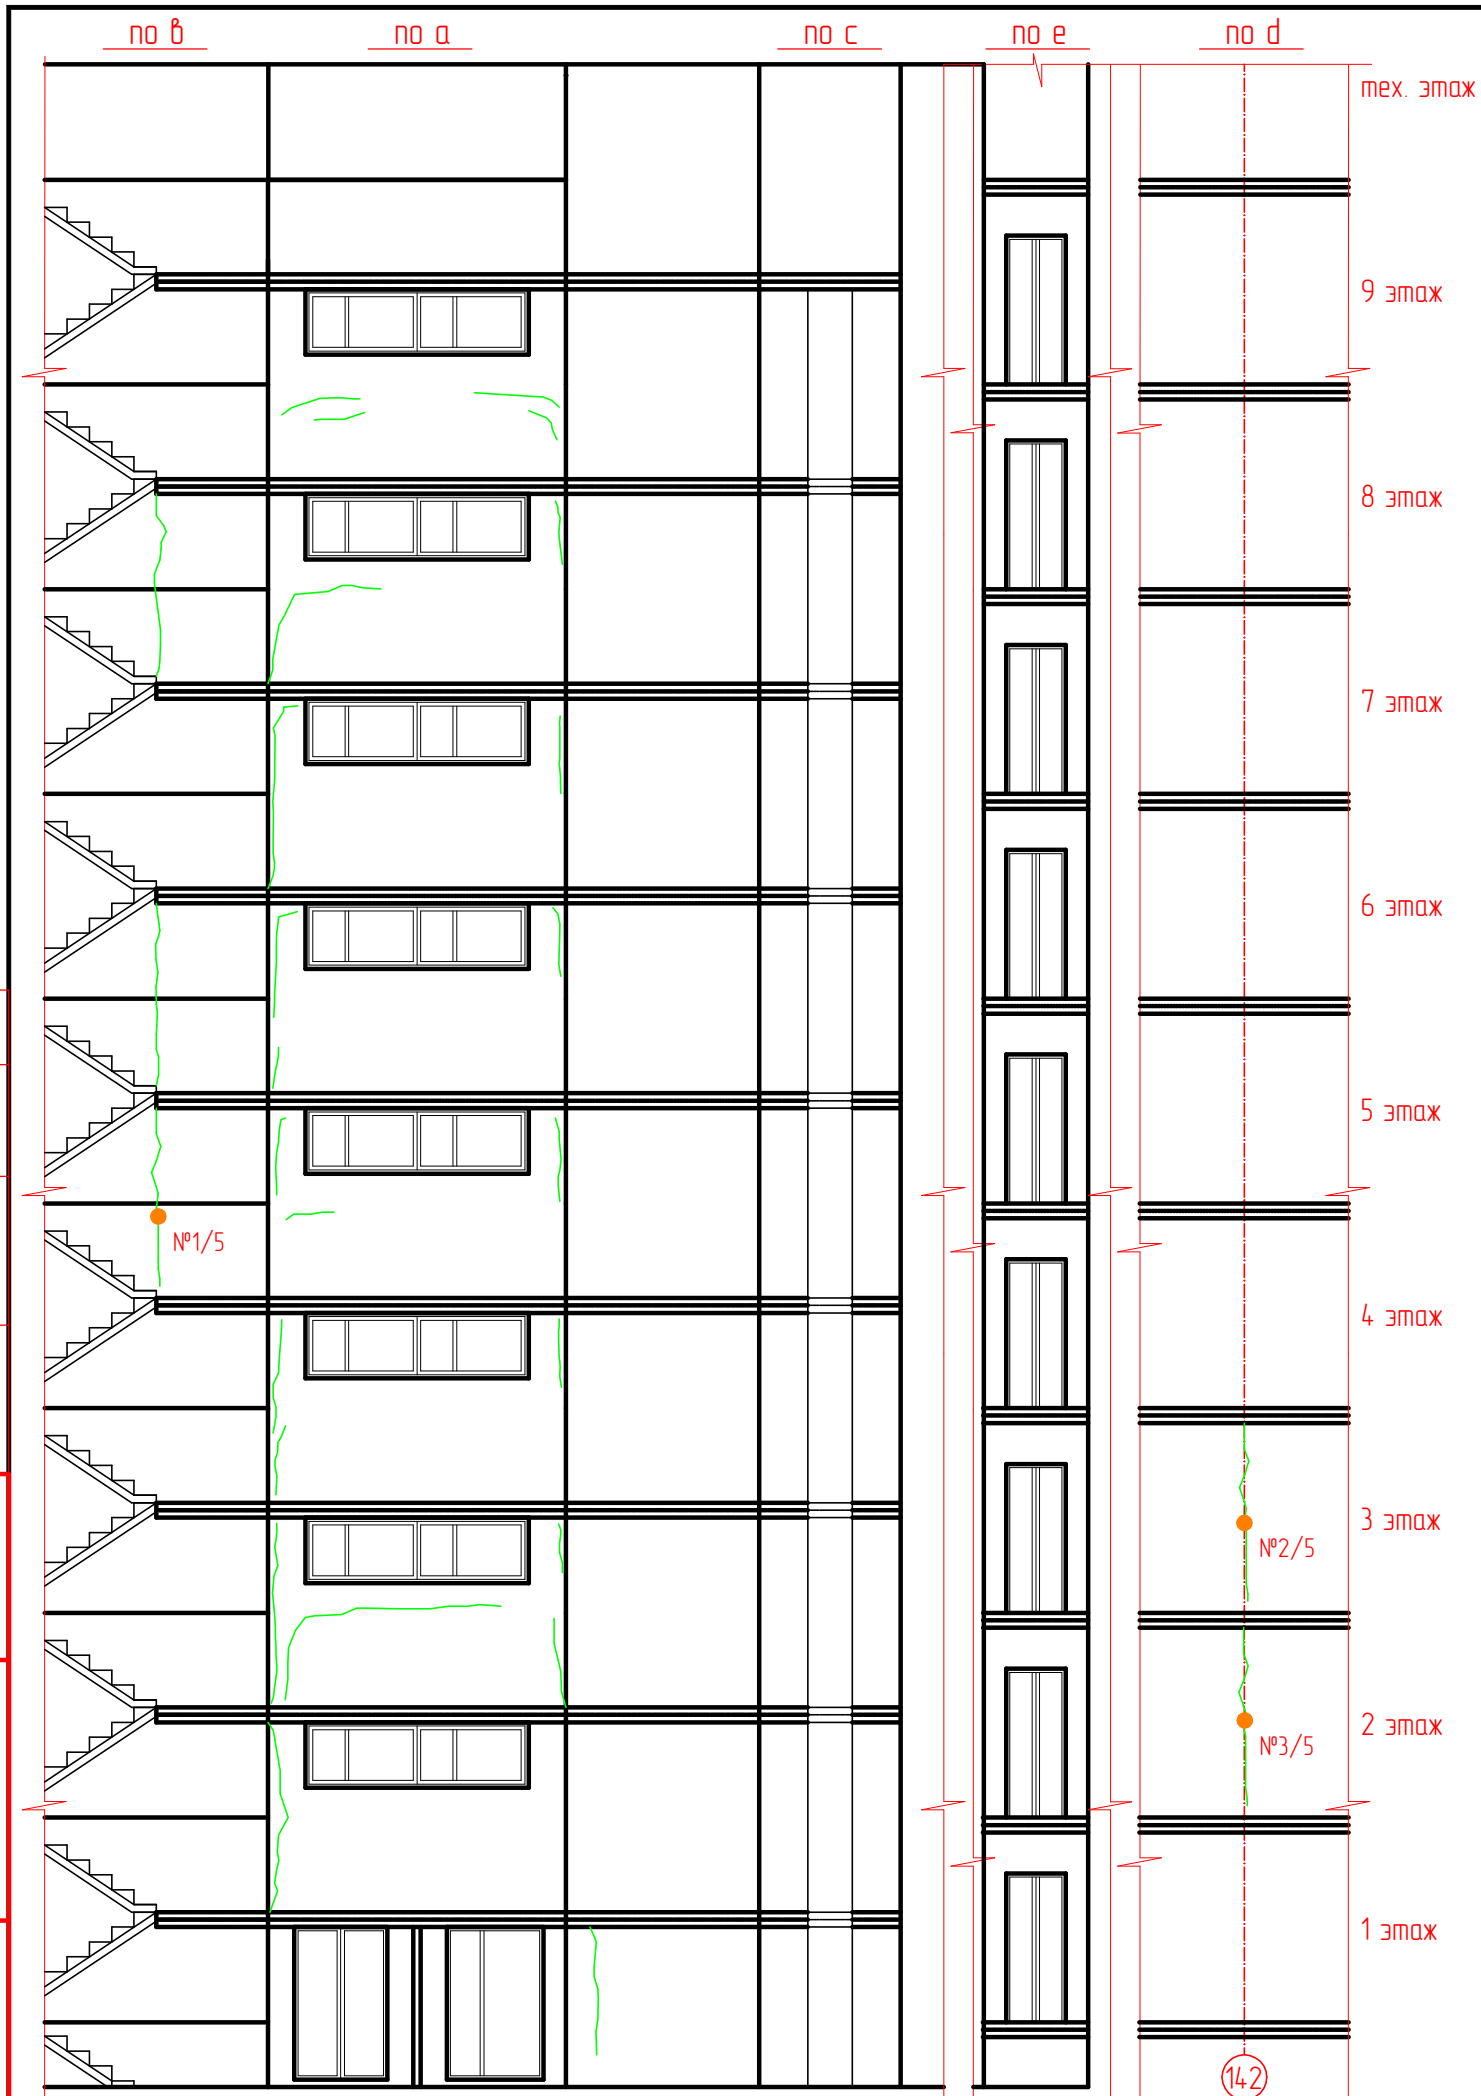
374-2020			
						г.Новосибирск, ул. Железнодорожная, 8/1			
Изм.	Кол.уч	Лист	№док.	Подп.	Дата	Многоквартирный жилой дом	Стадия	Лист	Листов
Разработал	Семенчук						0	24	26
Проверил	Осяев					Развертки стен в/о 139-145 (подъезд №5) (дефектная ведомость)	  ООО «ТЭЗИС» г. Новосибирск

- трещина в отделочном слое в местах стыка (примыкания) вертикальных элементов
- контрольный маяк установленный на трещину (числитель-номер маяка, знаменатель-номер подъезда).

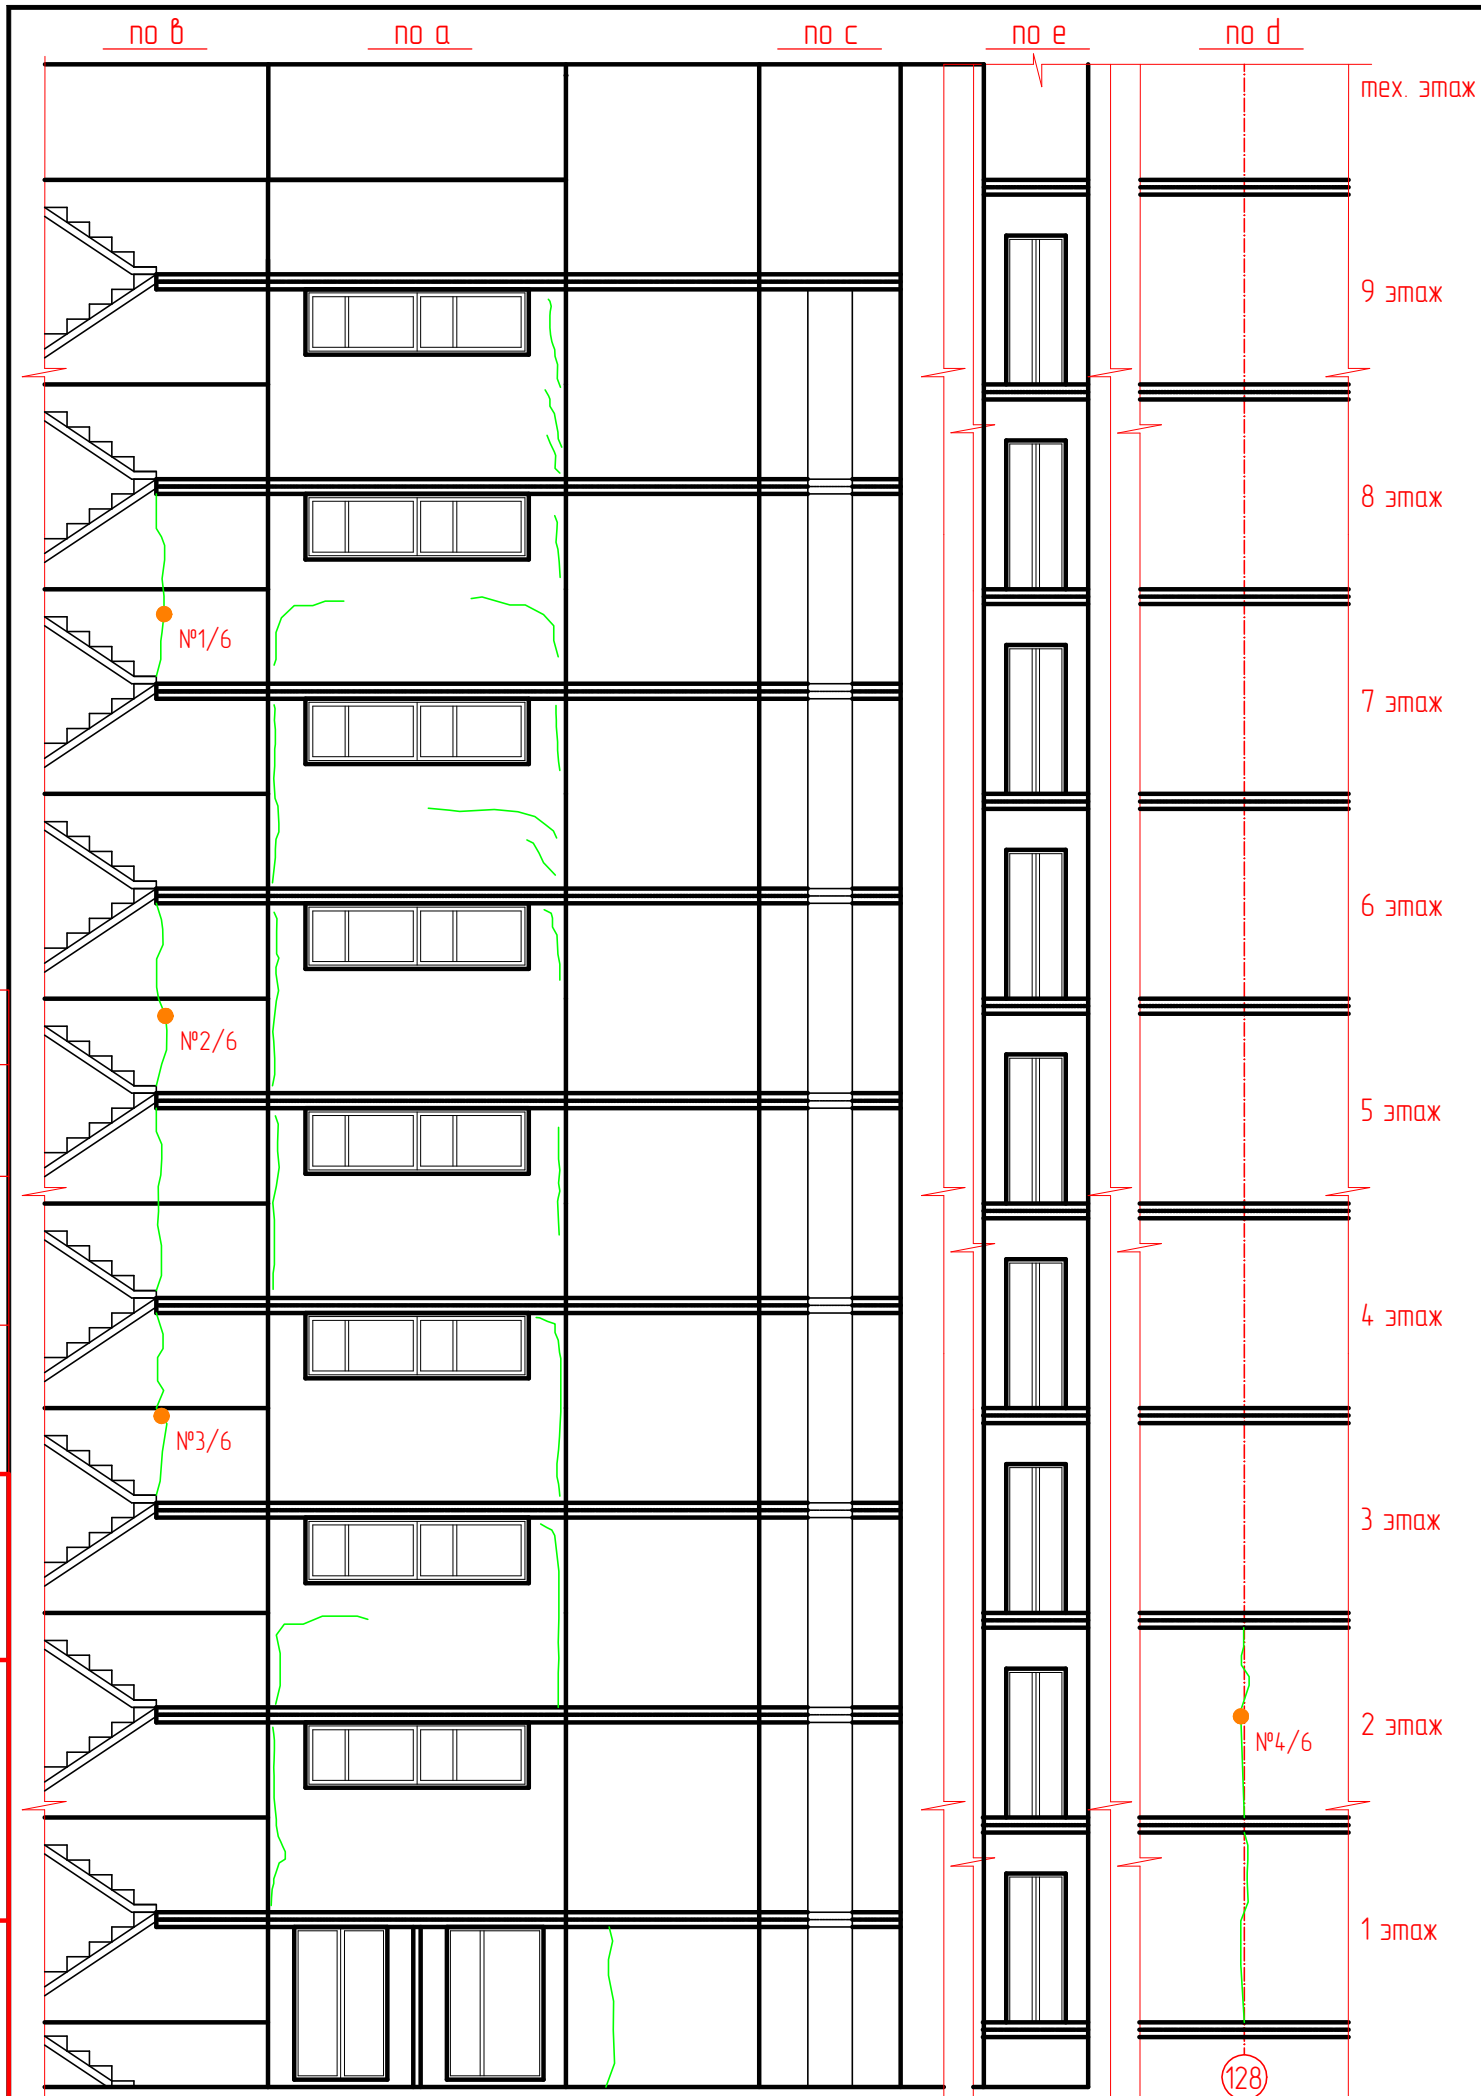
374-2020			
						г.Новосибирск, ул. Железнодорожная, 8/1			
Изм.	Кол.уч	Лист	№док.	Подп.	Дата	Многоквартирный жилой дом	Стандия	Лист	Листов
Разработал	Семенчук						0	23	26
Проверил	Осяев					Развертки стен в/о 125-131 (подъезд №6) (дефектная ведомость)	  ООО «ТЭЗИС» г. Новосибирск

- трещина в отделочном слое в местах стыка (примыкания) вертикальных элементов

- контрольный маяк установленный на трещину (числитель-номер маяка, знаменатель-номер подъезда).

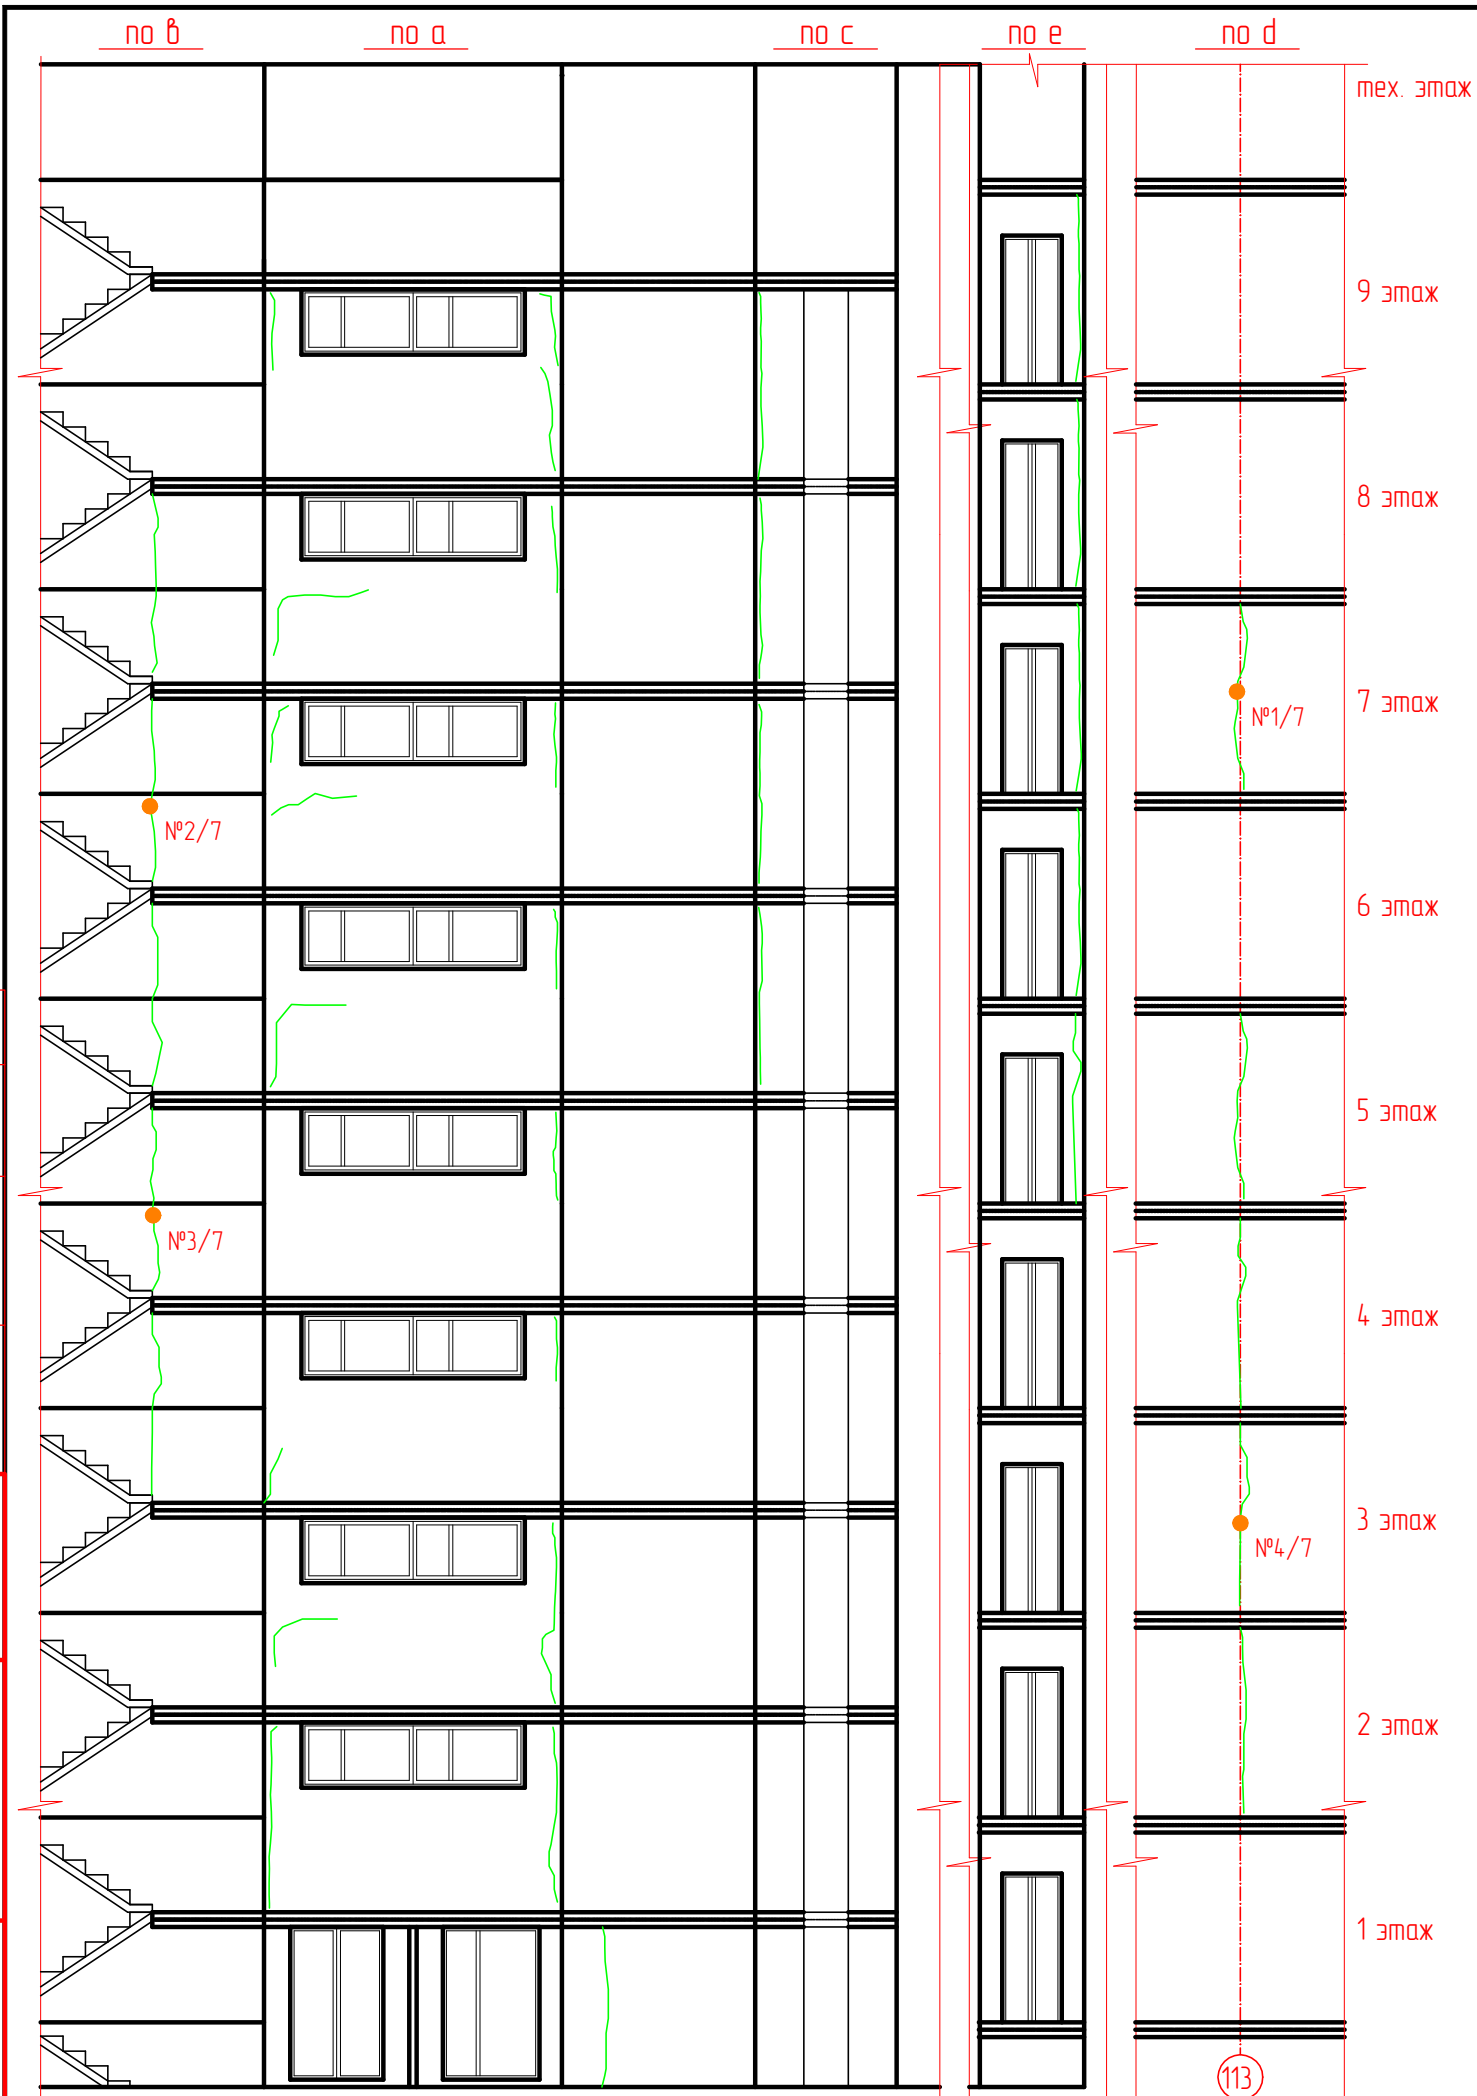
374-2020			
						г.Новосибирск, ул. Железнодорожная, 8/1			
Изм.	Кол.уч	Лист	№док.	Подп.	Дата	Многоквартирный жилой дом	Стандия	Лист	Листов
Разработал	Семенчук						0	22	26
Проверил	Осяев					Развертки стен в/о 110-116 (подъезд №7) (дефектная ведомость)	  ООО «ТЭЗИС» г. Новосибирск

- трещина в отделочном слое в местах стыка (примыкания) вертикальных элементов

- контрольный маяк установленный на трещину (числитель-номер маяка, знаменатель-номер подъезда).

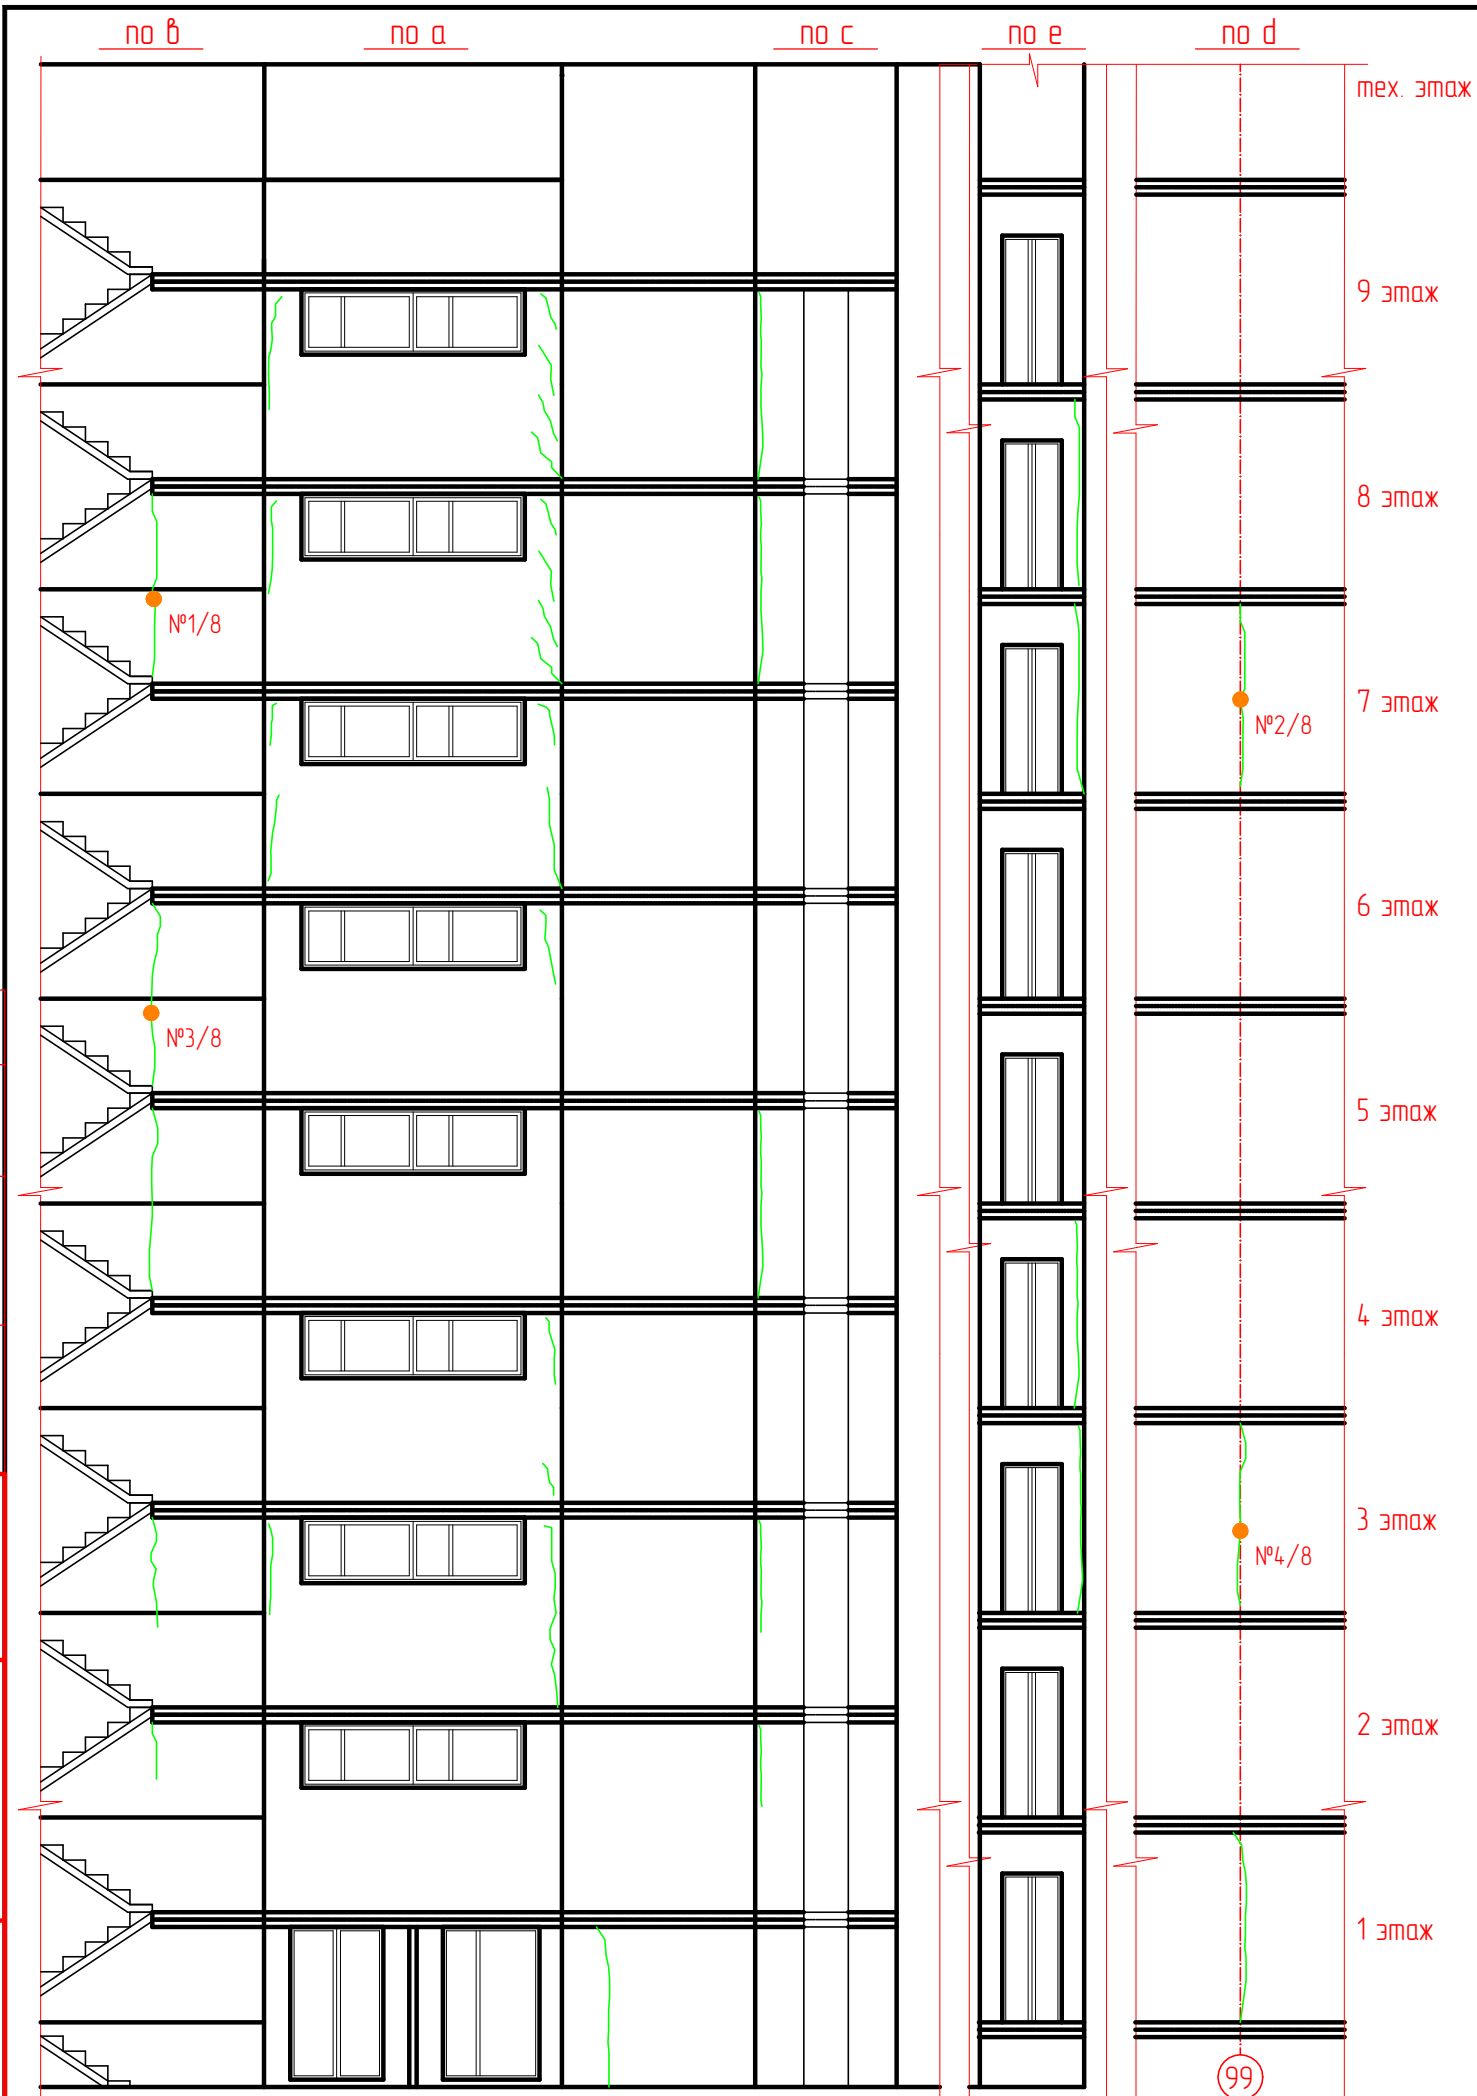
374-2020			
						г.Новосибирск, ул. Железнодорожная, 8/1			
Изм.	Кол.уч	Лист	№док.	Подп.	Дата	Многоквартирный жилой дом	Стандия	Лист	Листов
Разработал	Семенчук						0	21	26
Проверил	Осяев					Развертки стен в/о 96-102 (подъезд №8) (дефектная ведомость)	  ООО «ТЭЗИС» г. Новосибирск

- трещина в отделочном слое в местах стыка (примыкания) вертикальных элементов

- контрольный маяк установленный на трещину (числитель-номер маяка, знаменатель-номер подъезда).

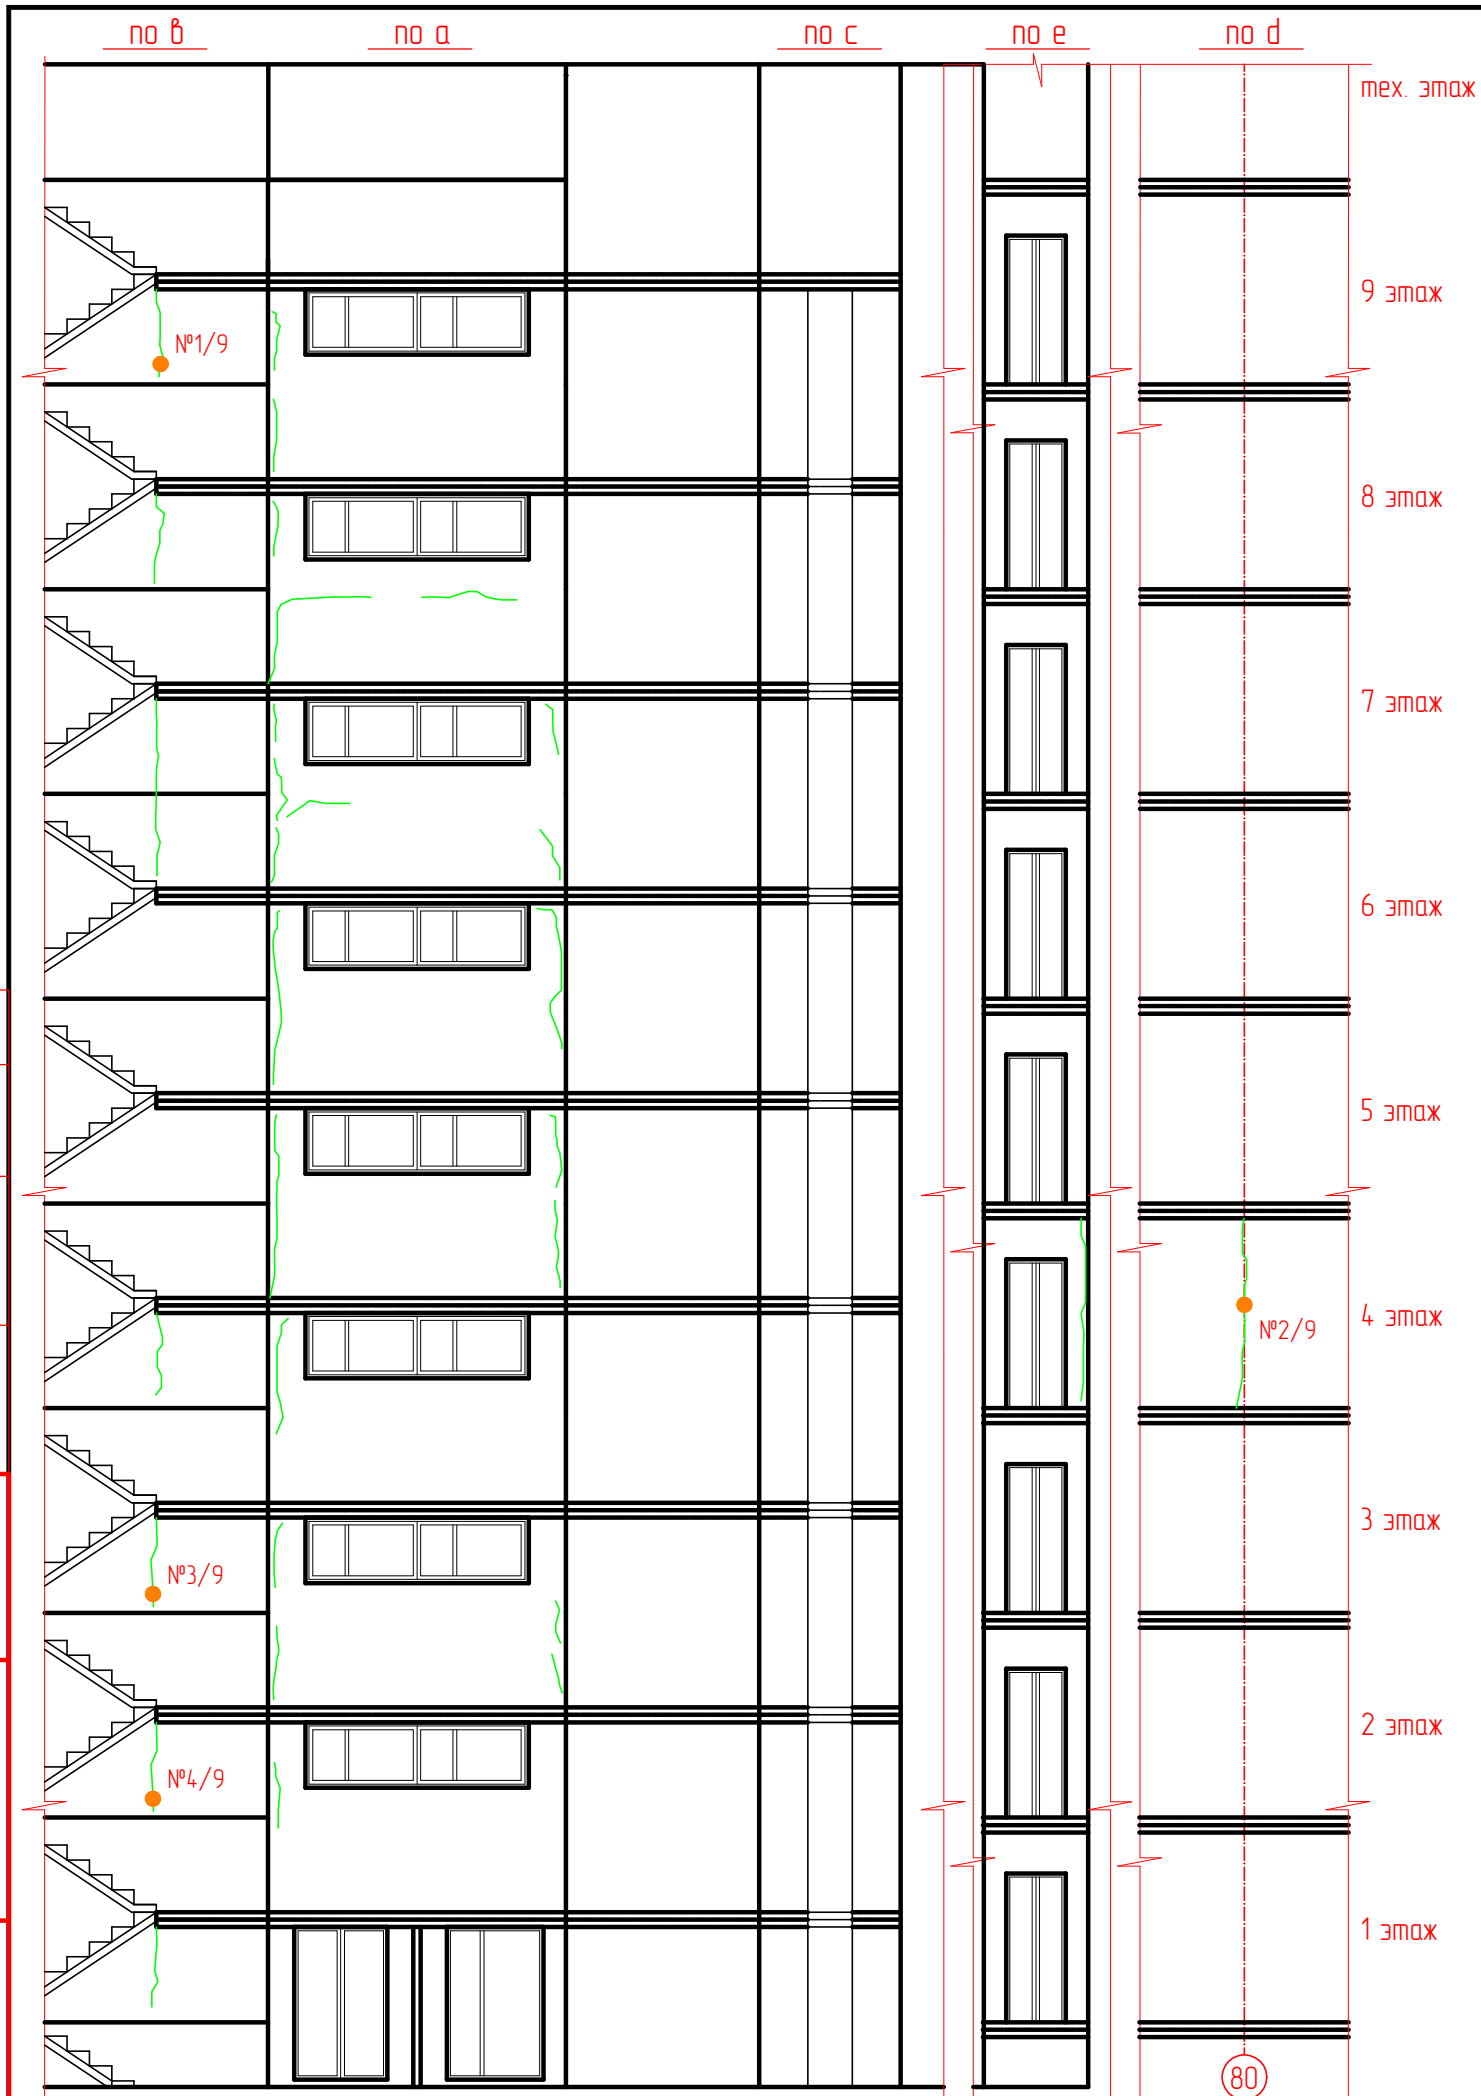
374-2020				
						г.Новосибирск, ул. Железнодорожная, 8/1				
Изм.	Кол.уч.	Лист	№док.	Подп.	Дата	Многоквартирный жилой дом		Стация	Лист	Листов
Разработал	Семенчук							0	20	26
Проверил	Осяев									
						Развертки стен в/о 77-83 (подъезд №9) (дефектная ведомость)

- трещина в отделочном слое в местах стыка (примыкания) вертикальных элементов

- контрольный маяк установленный на трещину (числитель-номер маяка, знаменатель-номер подъезда).

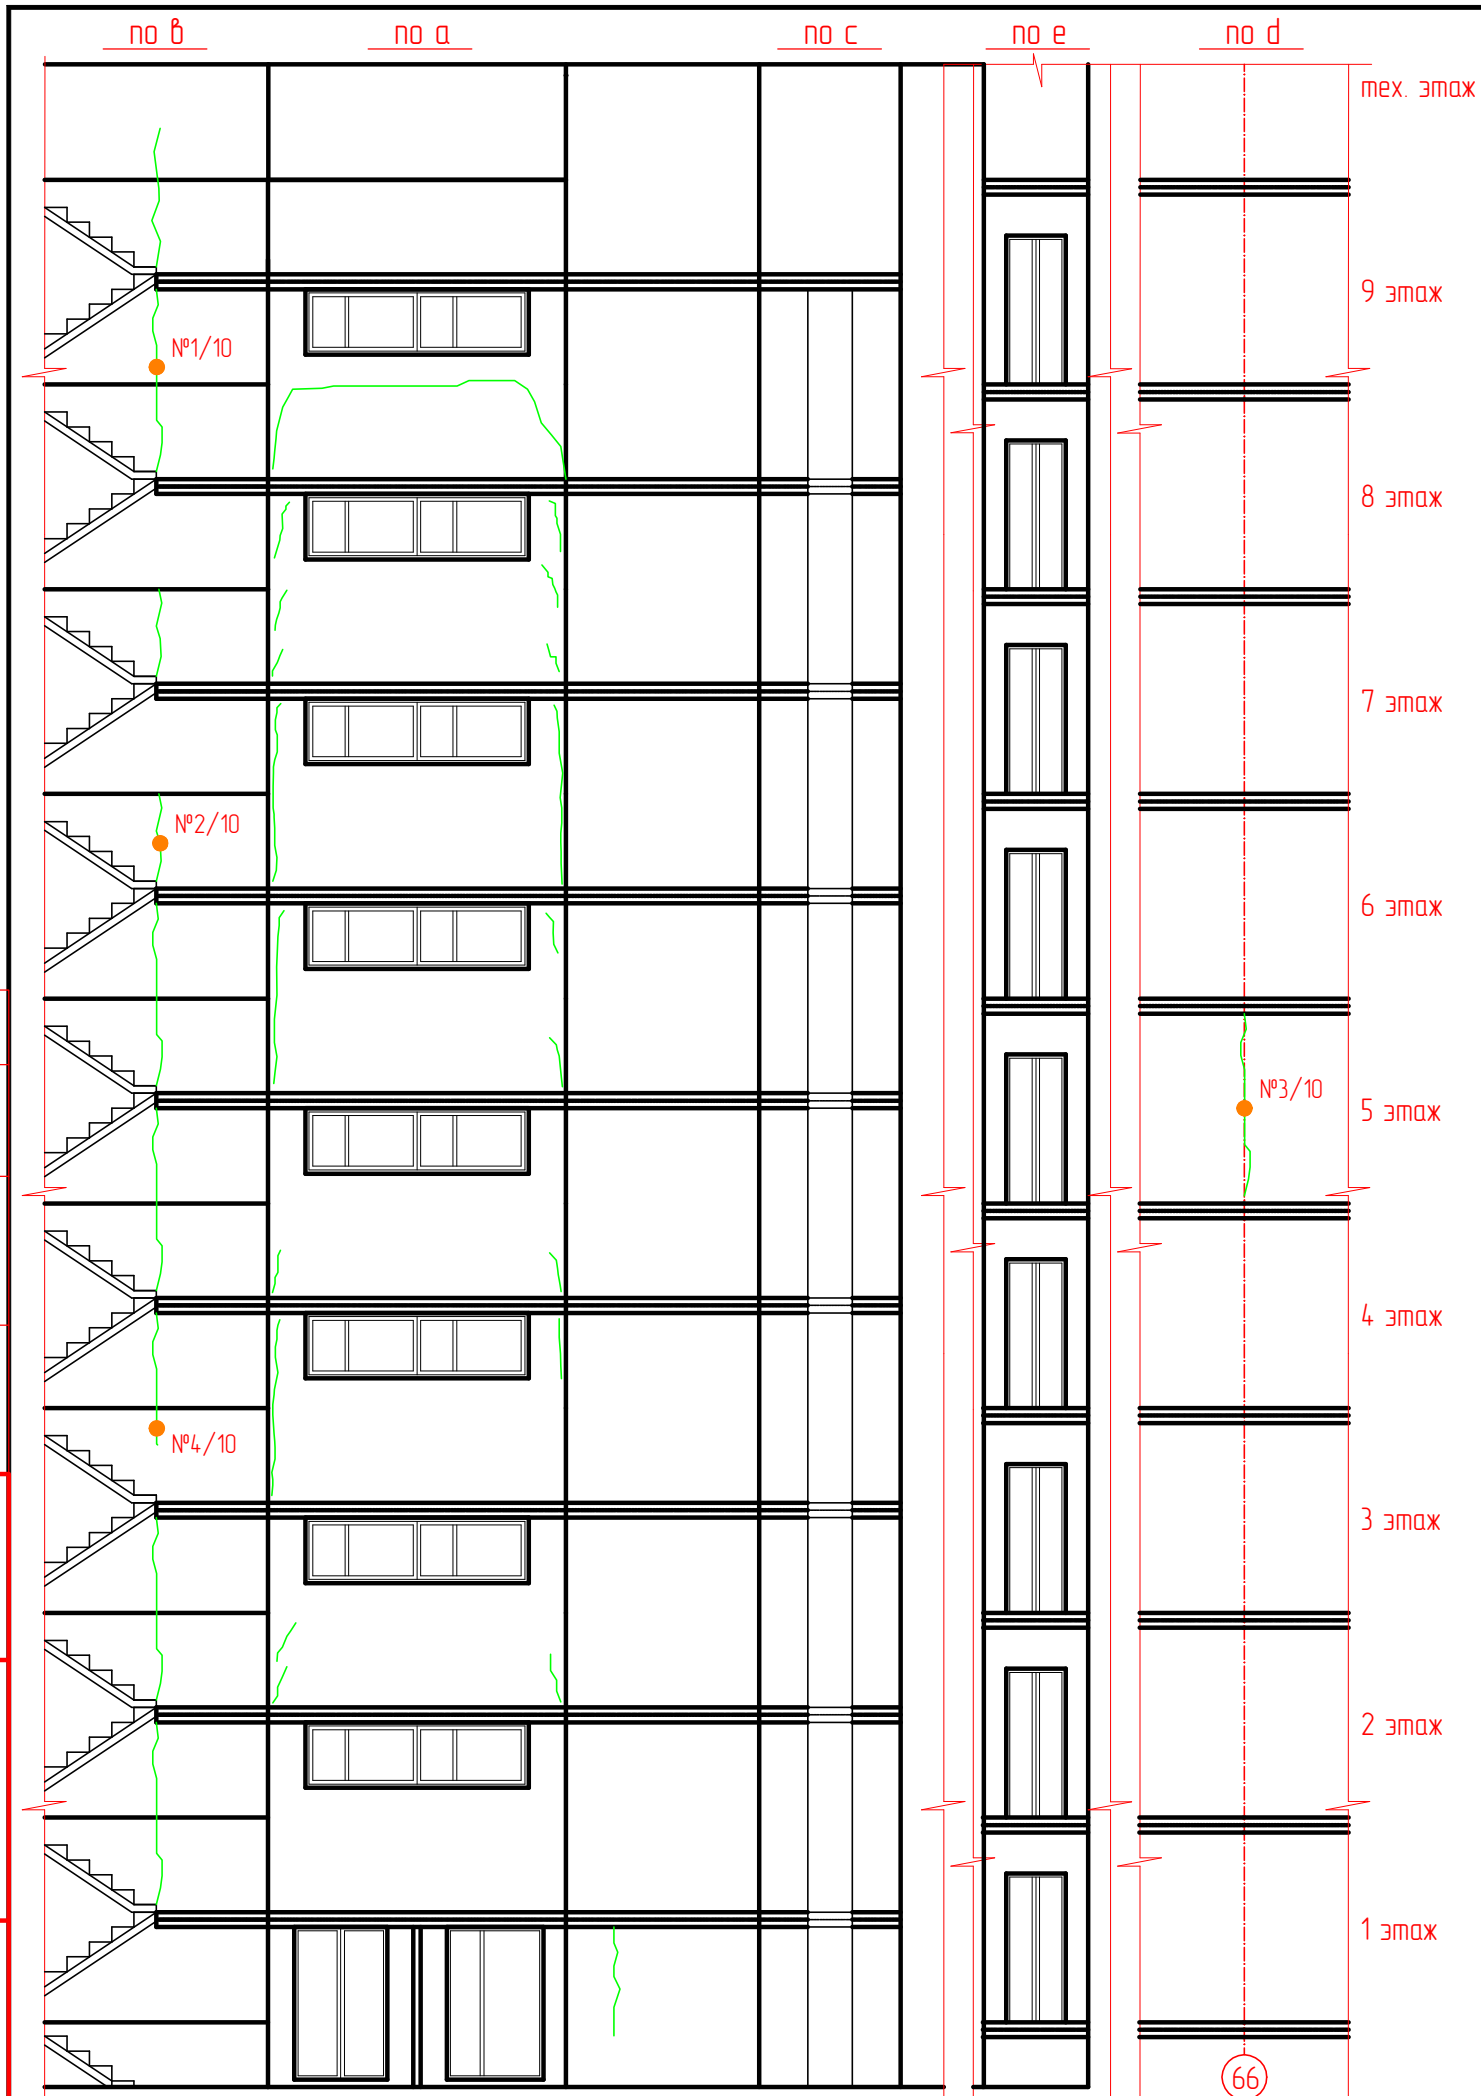
374-2020			
						г.Новосибирск, ул. Железнодорожная, 8/1			
Изм.	Кол.уч	Лист	№док.	Подп.	Дата	Многоквартирный жилой дом	Стандия	Лист	Листов
Разработал	Семенчук						0	19	26
Проверил	Осяев					Развертки стен в/о 63-69 (подъезд №10) (дефектная ведомость)	  ООО «ТЭЗИС» г. Новосибирск

- трещина в отделочном слое в местах стыка (примыкания) вертикальных элементов
- контрольный маяк установленный на трещину (числитель-номер маяка, знаменатель-номер подъезда).
