Уведомляем, в рамках договора, заключенного между ООО «СЗ «Енисей» и ООО «ТЭЗИС», по результатам проведенного обследования жилого дома по адресу: г. Новосибирск, ул. Железнодорожная, 8/1 кроме прочего, установлен факт аварийного состояния конструкций входных групп (козырьков) подъездов №№ 7, 9, а именно: разрушены сварные соединения железобетонных конструкций, раскрыты швы между железобетонными конструкциями, смещение металлических опор.

15.12.2020г. № 382-2020
на № _____ от _____

**Освидетельствование состояния конструкций входных групп подъездов
жилого дома по ул. Железнодорожная, 8/1 в Новосибирске**

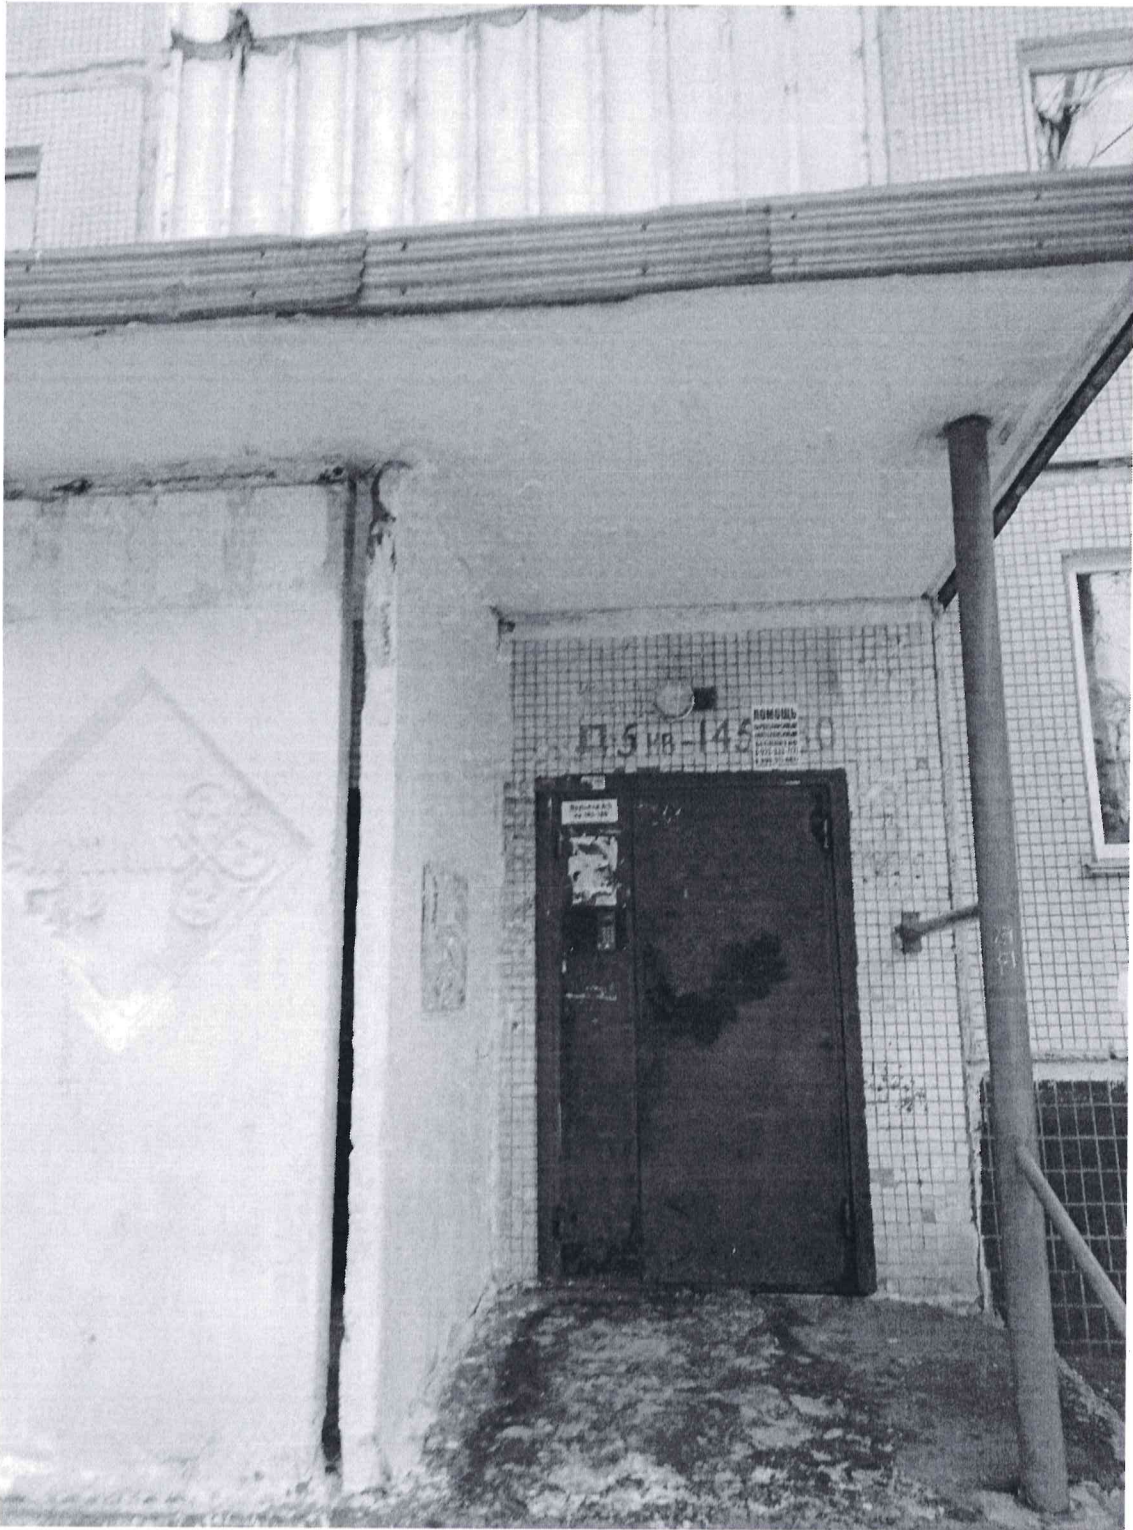
5. При визуальном осмотре конструкций над входами в подъезды №№ 5,8,10,12,14 также выявлены повреждения (смещения) по линии опоры панелей козырьков, но их величина не превышает 10...15мм. Состояние конструкций входных групп (козырьков) вышеуказанных подъездов характеризуется как *ограниченно-работоспособное*, а их функционирование возможно при надлежащем контроле продолжительности и условий эксплуатации.

Фото 1. Конструкции входа в подъезд №5. Трещины с небольшим раскрытием по линии опоры панели навеса (козырька).

Для конструкций входных групп, имеющих *ограниченно-работоспособное состояние*, необходимо организовать постоянный мониторинг.

В качестве рекомендации: для обеспечения дальнейшей безопасной эксплуатации входных групп целесообразен их полный демонтаж с заменой ж.б конструкций на элементы из прокатных профилей с устройством покрытия навесов из профилированного листа.

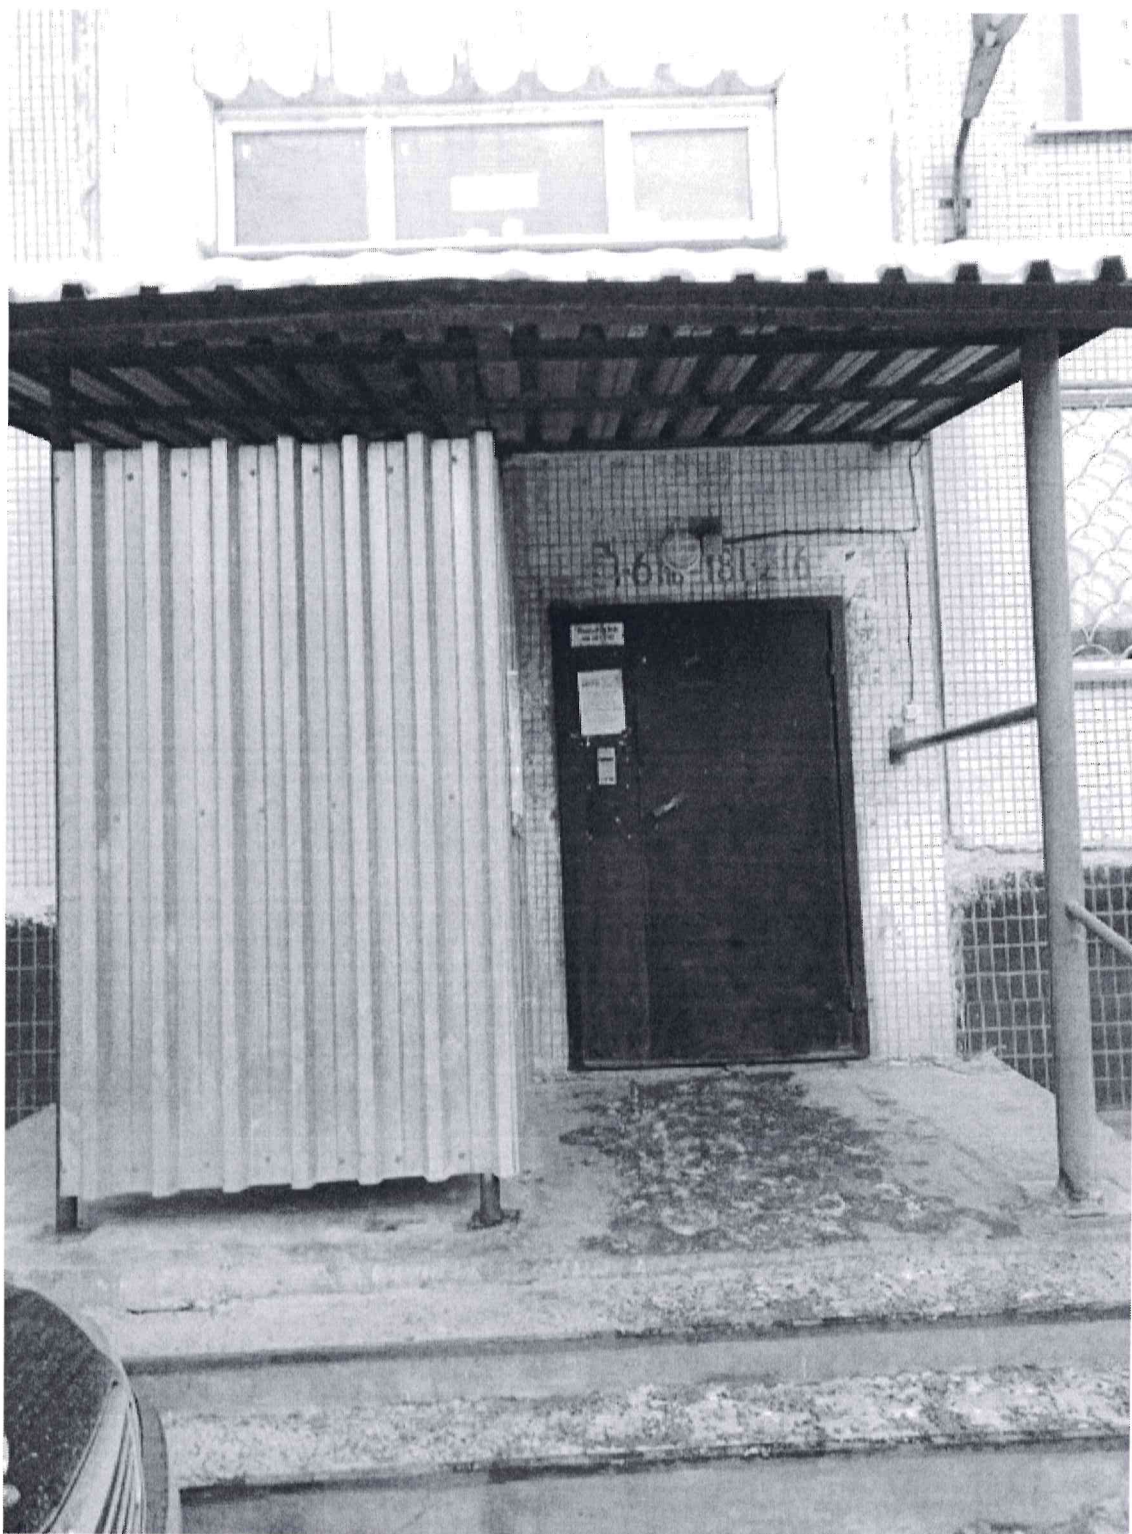
2. Железобетонные конструкции входных групп подъездов №№ 6,11 и 13 к моменту обследования заменены элементами из прокатных металлических профилей с устройством козырька над входом из профилированного листа и на момент обследования находятся в *работоспособном состоянии*;

Фото 2. Конструкции входа подъезда №6 выполненные из прокатных профилей.

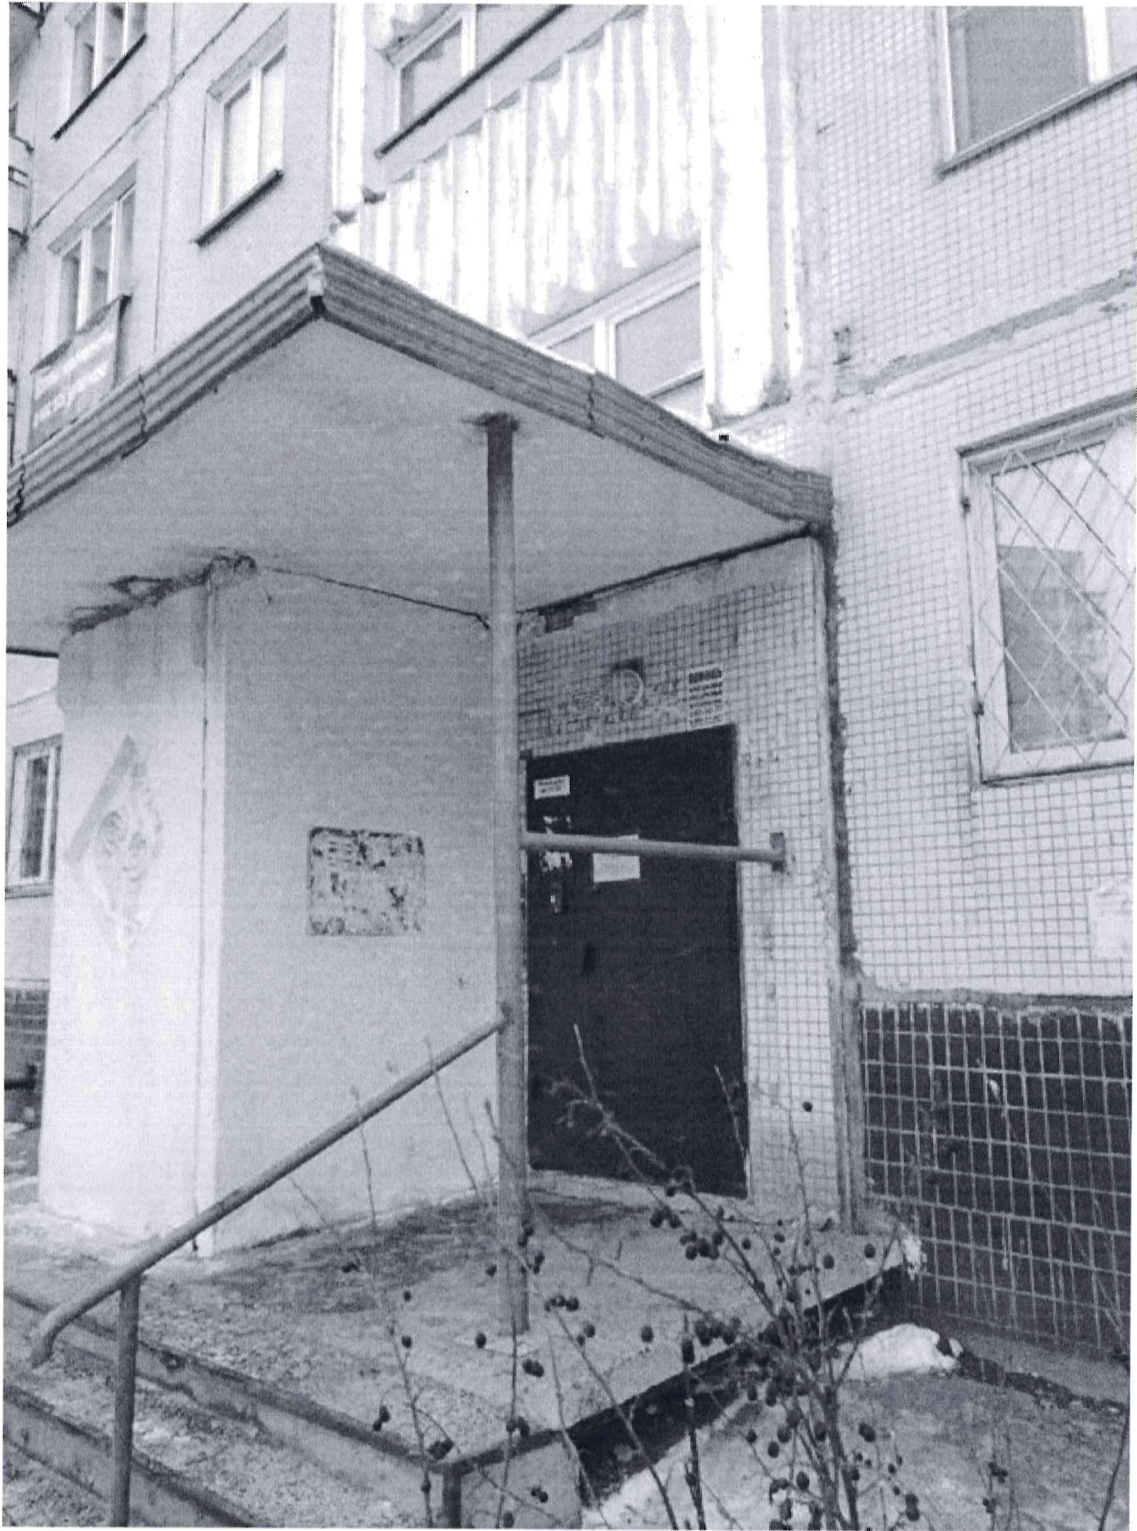
3. В конструкциях входной группы (козырька) подъезда №7 выявлены дефекты и повреждения, характеризующие их *аварийное состояние*, а именно: отрыв креплений закладной детали на опоре ж.б панели козырька подъезда и ее смещение с опорной площадки. Величина смещения ж.б панели козырька по линии опирания составляет от 20 до 80мм при проектной глубине опирания 100мм;

Фото 3. Конструкции входа в подъезд №7.
Трещины в примыкании панелей.
Смещение панели навеса (козырька) с опорной площадки.

Для предотвращения возникновения чрезвычайных ситуаций и недопущения обрушения конструкций навесов подъездов №7 и №9 жилого дома по адресу: г. Новосибирск, ул. Железнодорожная, 8/1 необходимо незамедлительно выполнить мероприятия по приведению их в *работоспособное состояние*.

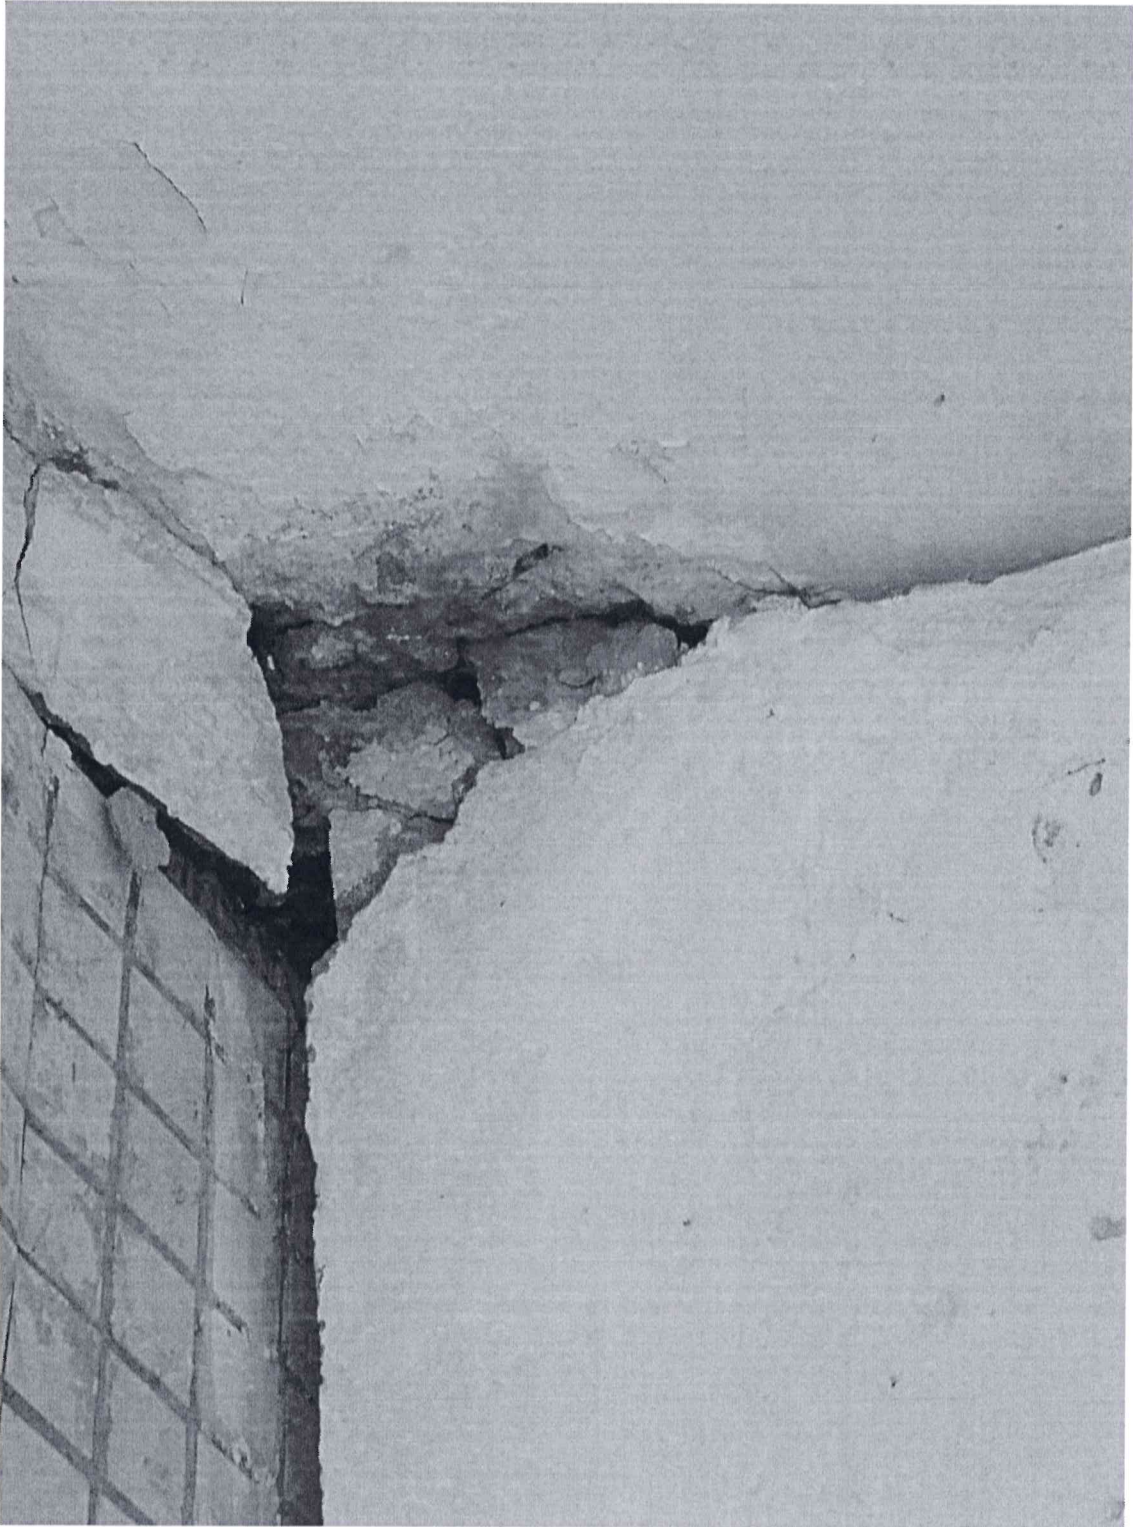
Фото 4. Подъезд №7. Разрушение бетона закладной детали панели (козырька) и смещение по линии опоры. Осадка вертикальной панели.

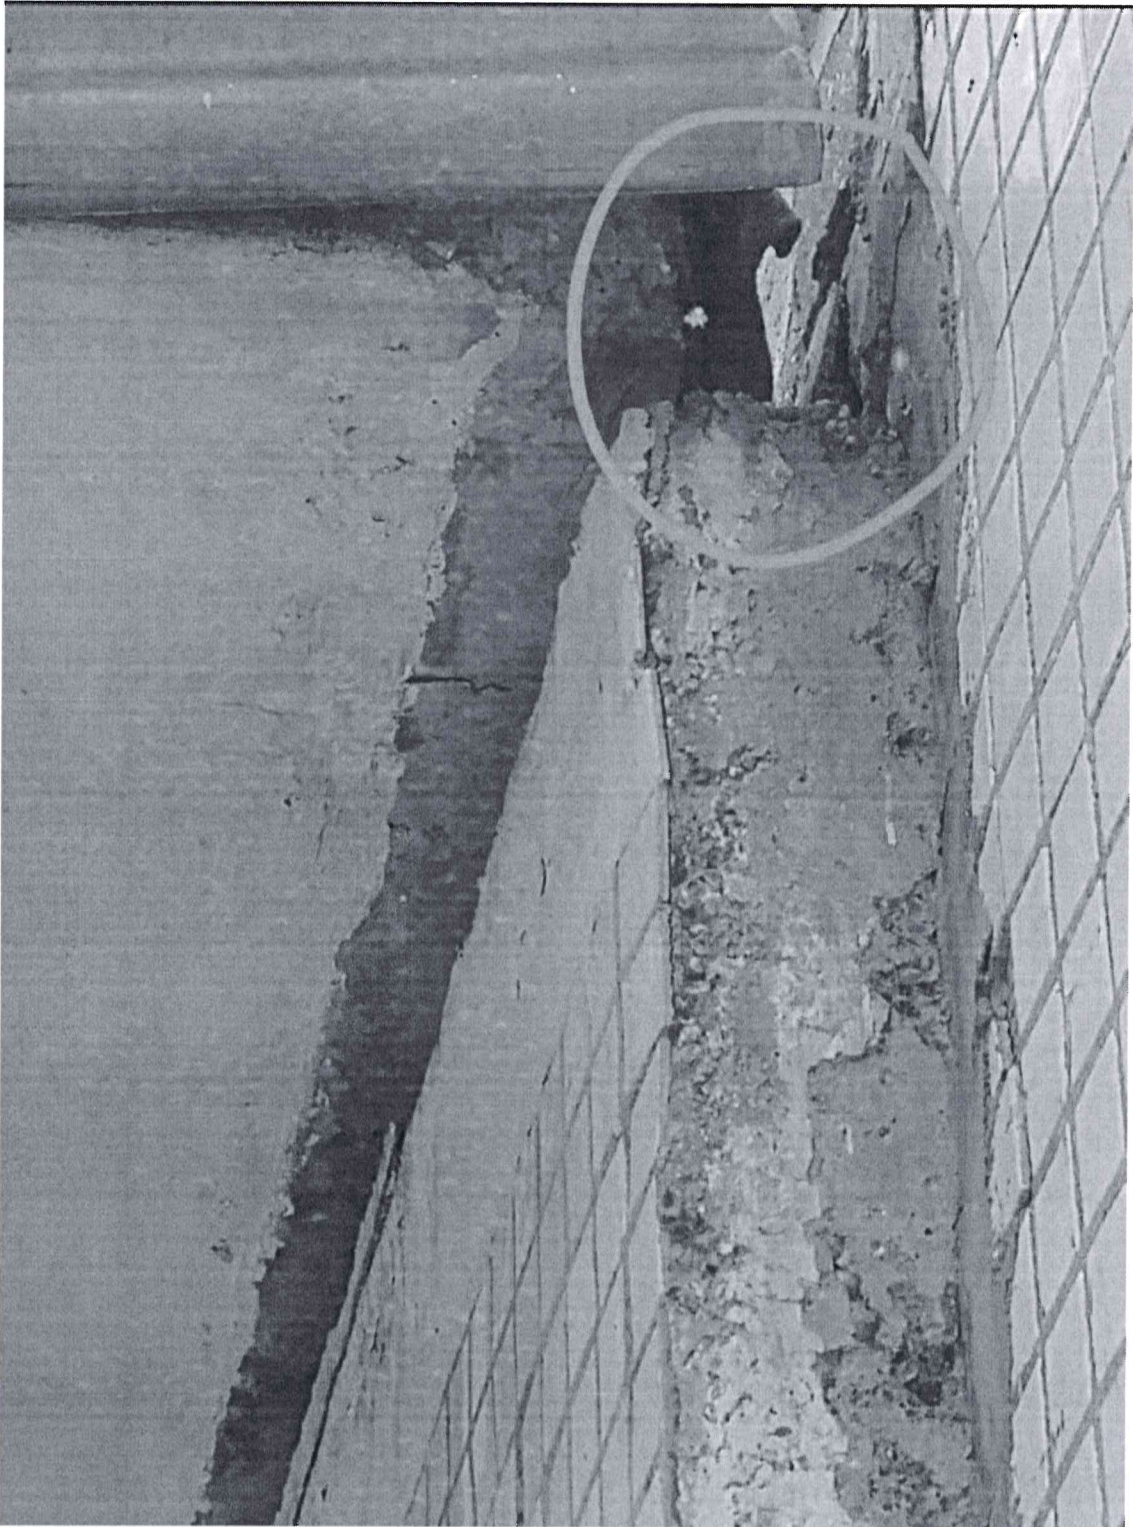
Фото 5. Подъезд №7. Смещение панели (козырька) по линии опоры до 80...90мм.
Повреждение крепления закладной детали с отрывом сварного соединения.

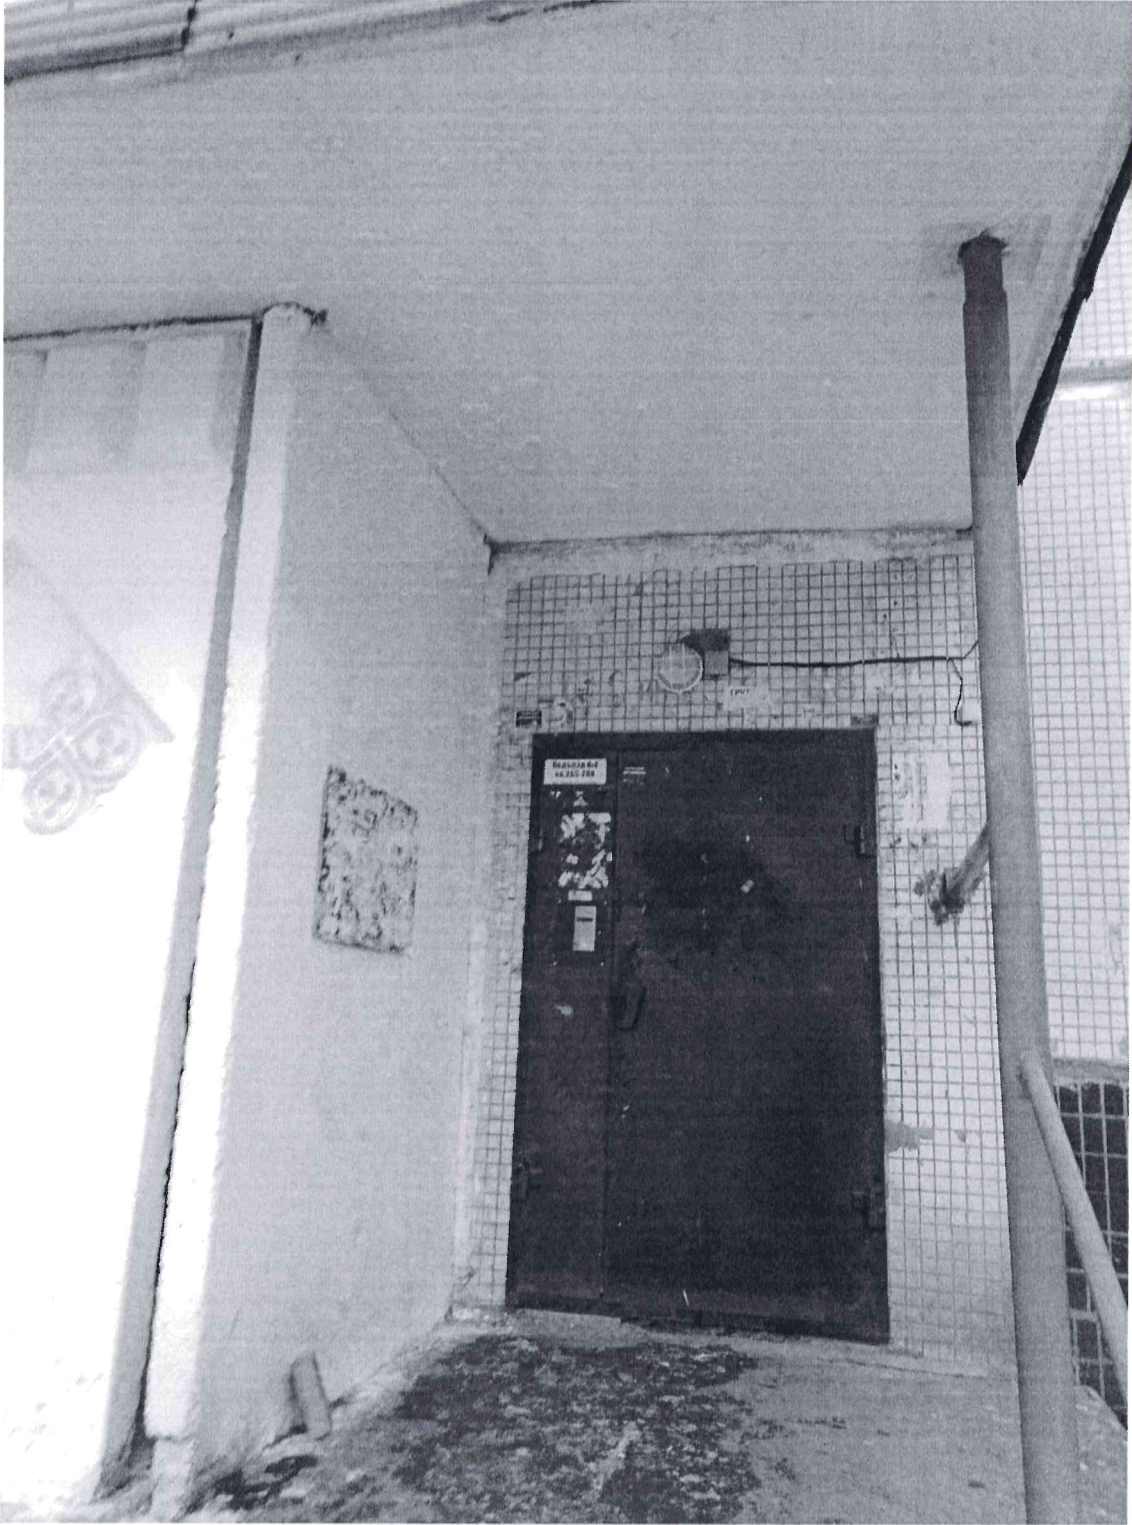
Фото 6. Конструкции входа подъезда №8. Трещины с небольшой величиной раскрытия в примыкании вертикальных панелей к наружной стене здания и по линии опоры панели (козырька).

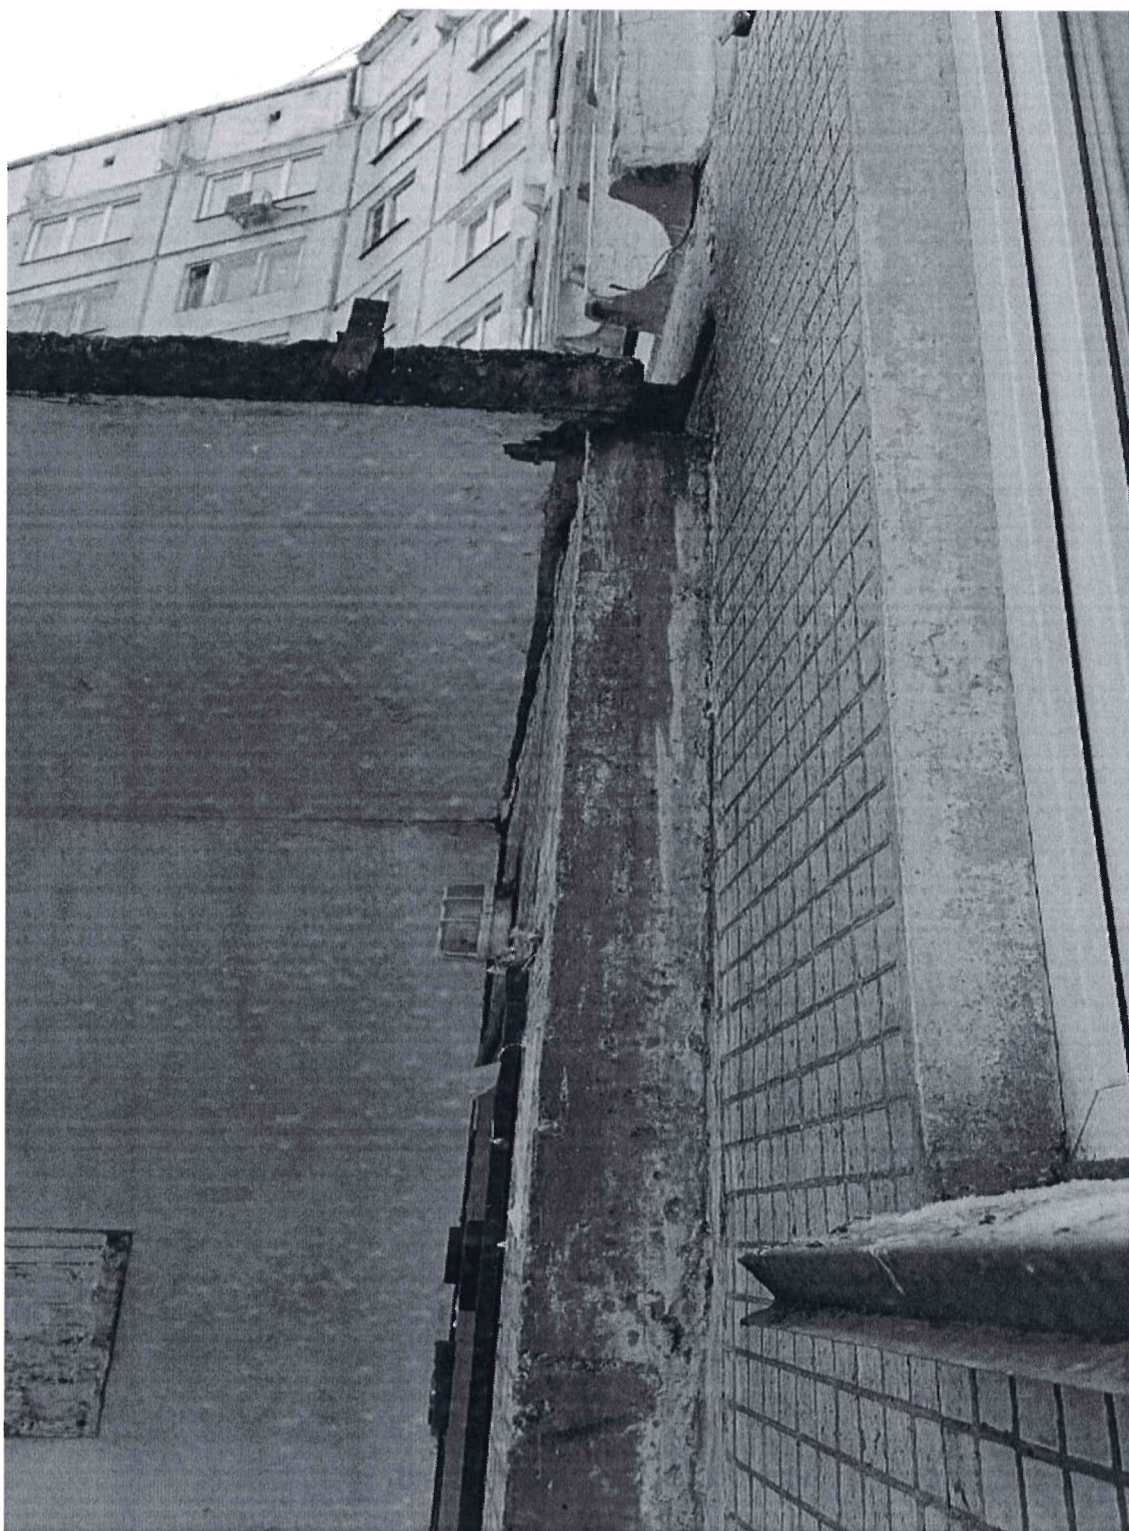
4. Конструкции (козырька) входной группы подъезда №9 также имеют дефекты и повреждения со смещением панели навеса по линии опоры до 30мм и близки к переходу в *аварийное состояние*;

Фото 7. Подъезд №9. Смещение панели (козырька) по линии опоры до 30..40мм.
Повреждение крепления закладной детали.

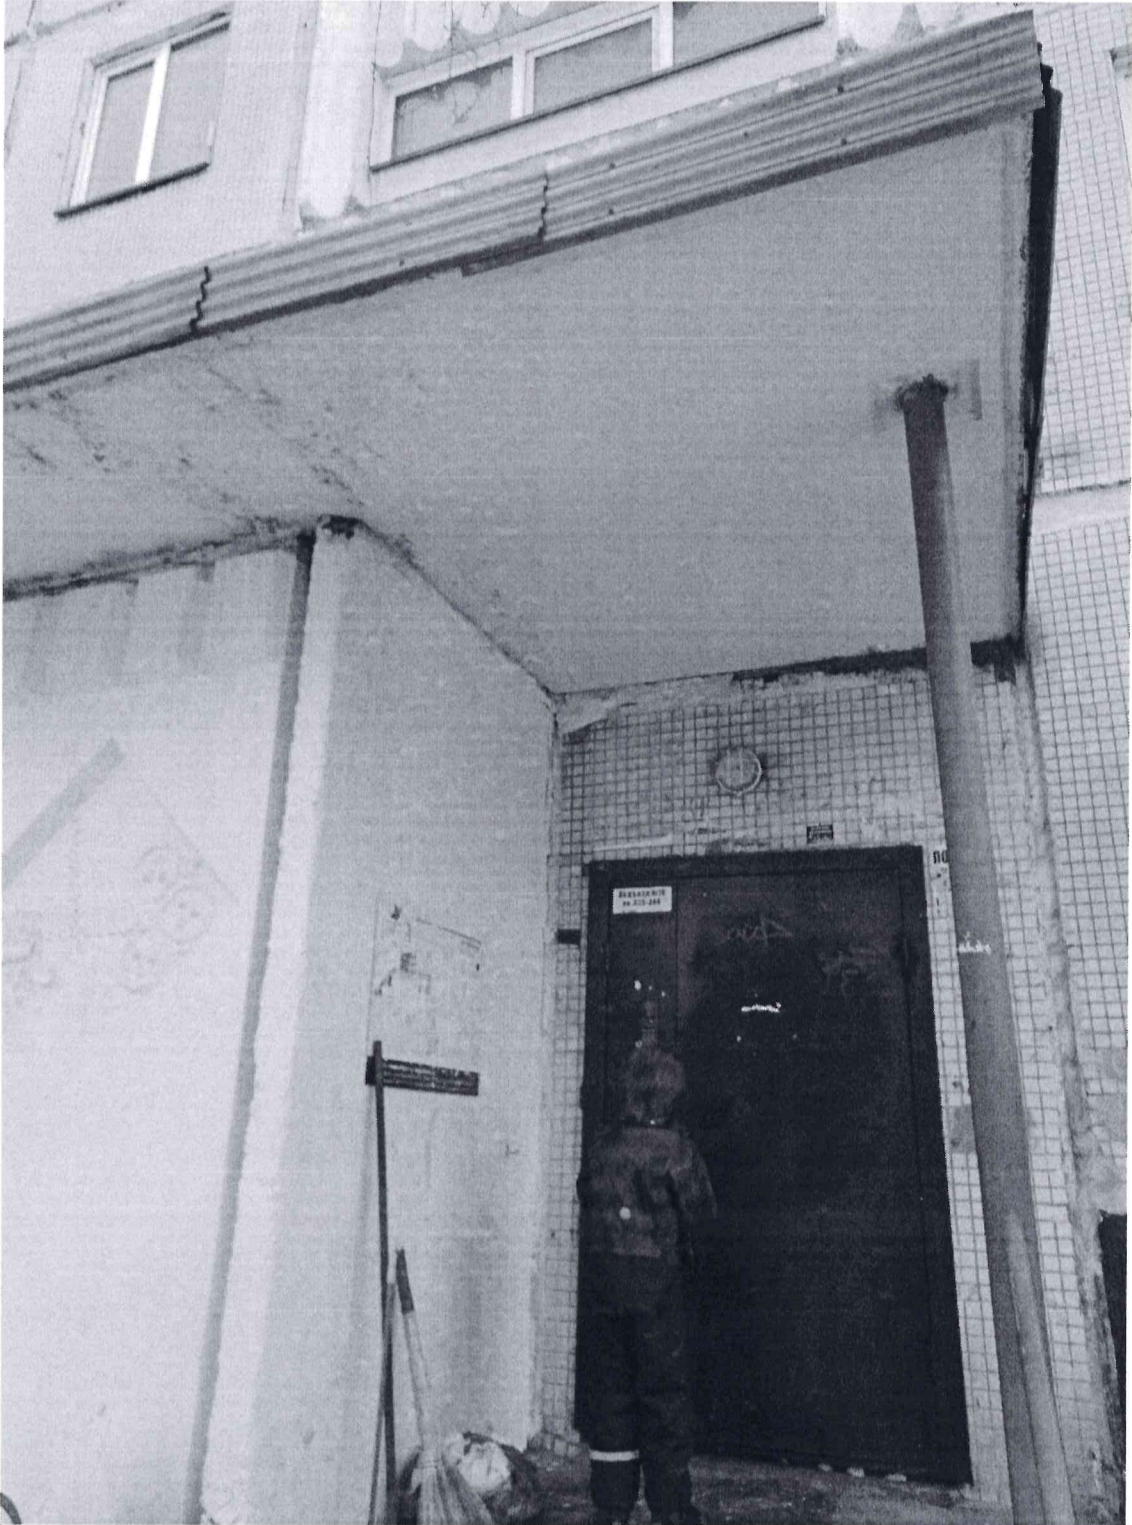
Фото 8. Конструкции входа в подъезд №10. Трещины в примыкании вертикальных панелей и на опоре панели (козырька) навеса.

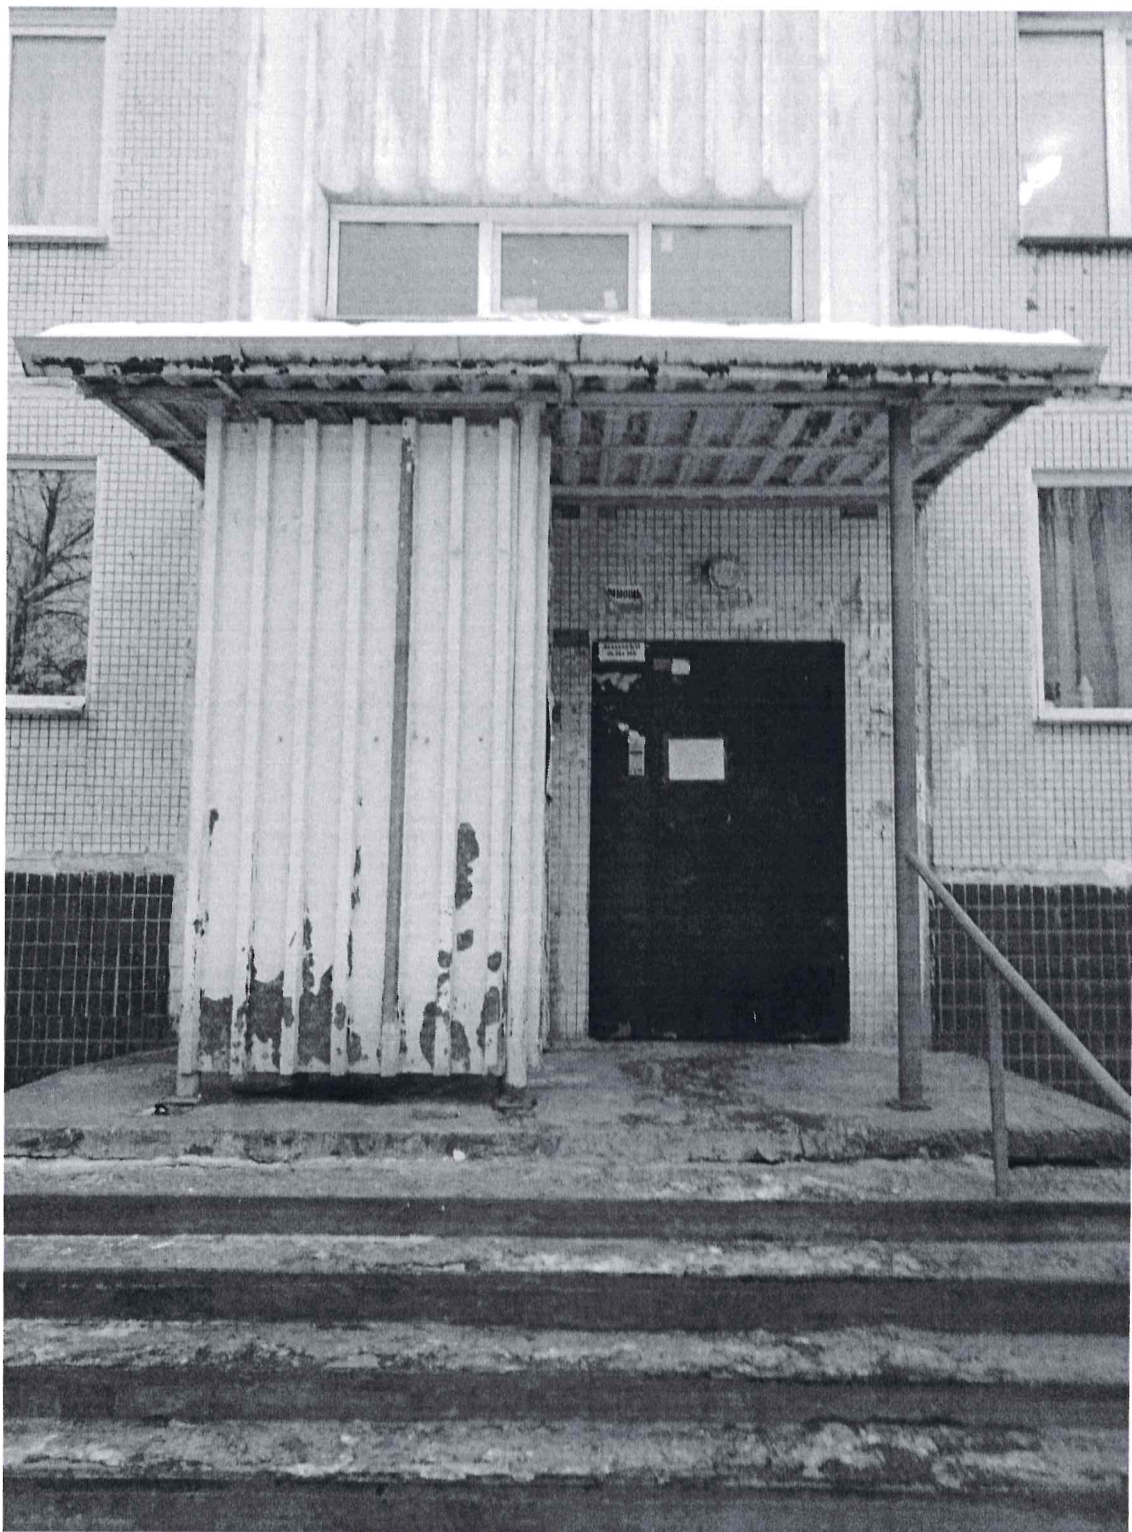
Фото 9. Конструкции входа в подъезд №11 выполненные из металлических прокатных элементов и профилированного листа.

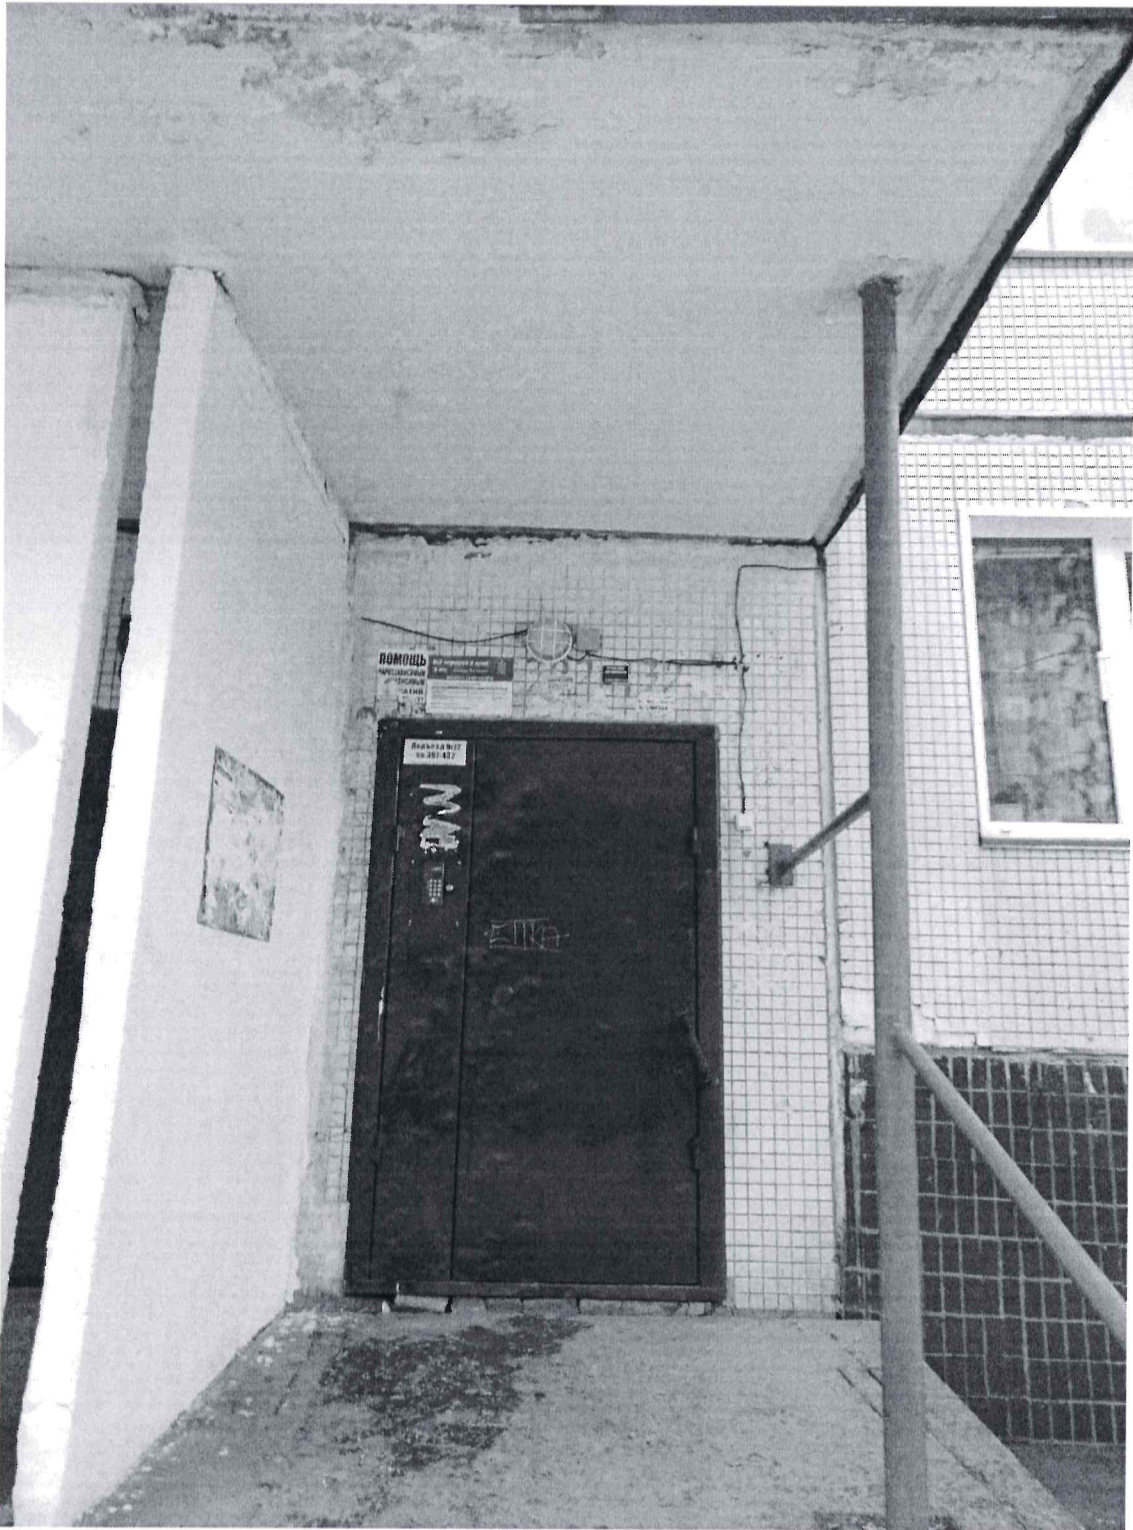
Фото 10. Подъезд №12. Повреждение по линии опоры панели навеса (козырька).

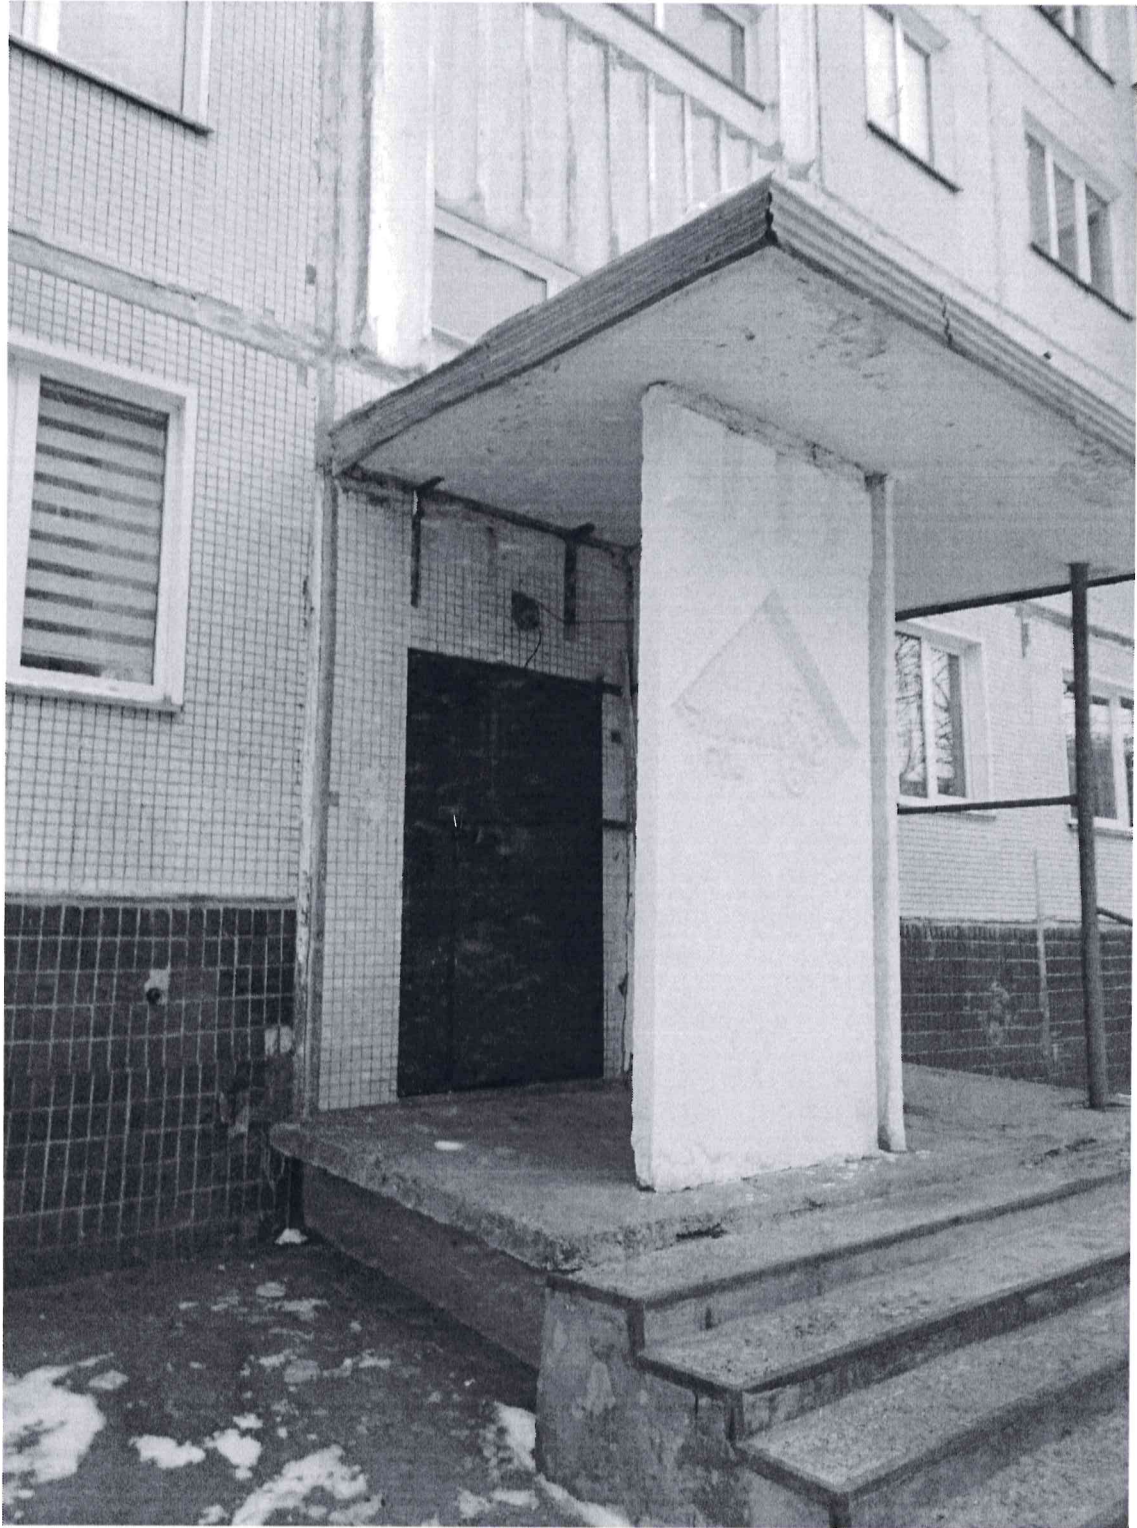
Фото 11. Подъезд №12. Дополнительные элементы крепления вертикальной панели и панели навеса (козырька) входа к панели наружной стены здания.

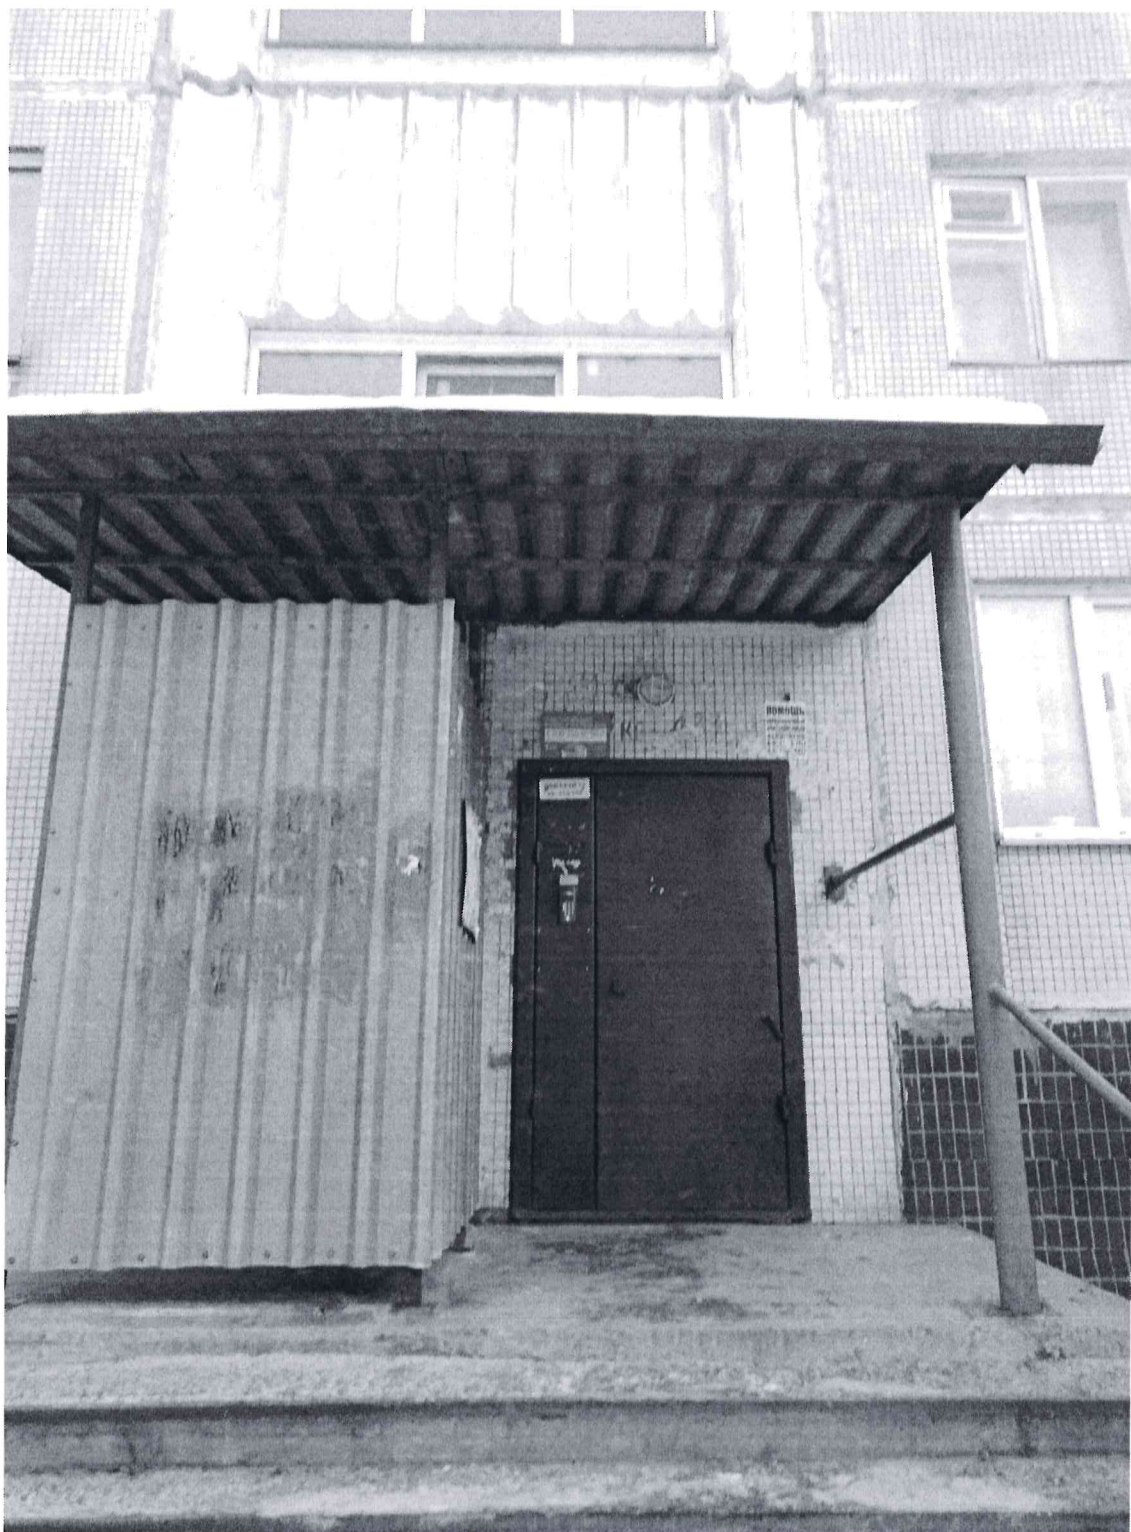
Фото 12. Конструкции навеса выполненные из прокатных элементов и профилированного листа. Подъезд №13.
