Уведомляем, в рамках договора, заключенного между ООО «СЗ «Енисей» и ООО «ТЭЗИС», по результатам проведенного обследования жилого дома по адресу: г. Новосибирск, ул. Железнодорожная, 8/1 кроме прочего, установлен факт аварийного состояния конструкций входных групп (козырьков) подъездов №№ 7, 9, а именно: разрушены сварные соединения железобетонных конструкций, раскрыты швы между железобетонными конструкциями, смещение металлических опор.

15.12.2020г. № 382-2020
на № _____ от _____

**Освидетельствование состояния конструкций входных групп подъездов
жилого дома по ул. Железнодорожная, 8/1 в Новосибирске**

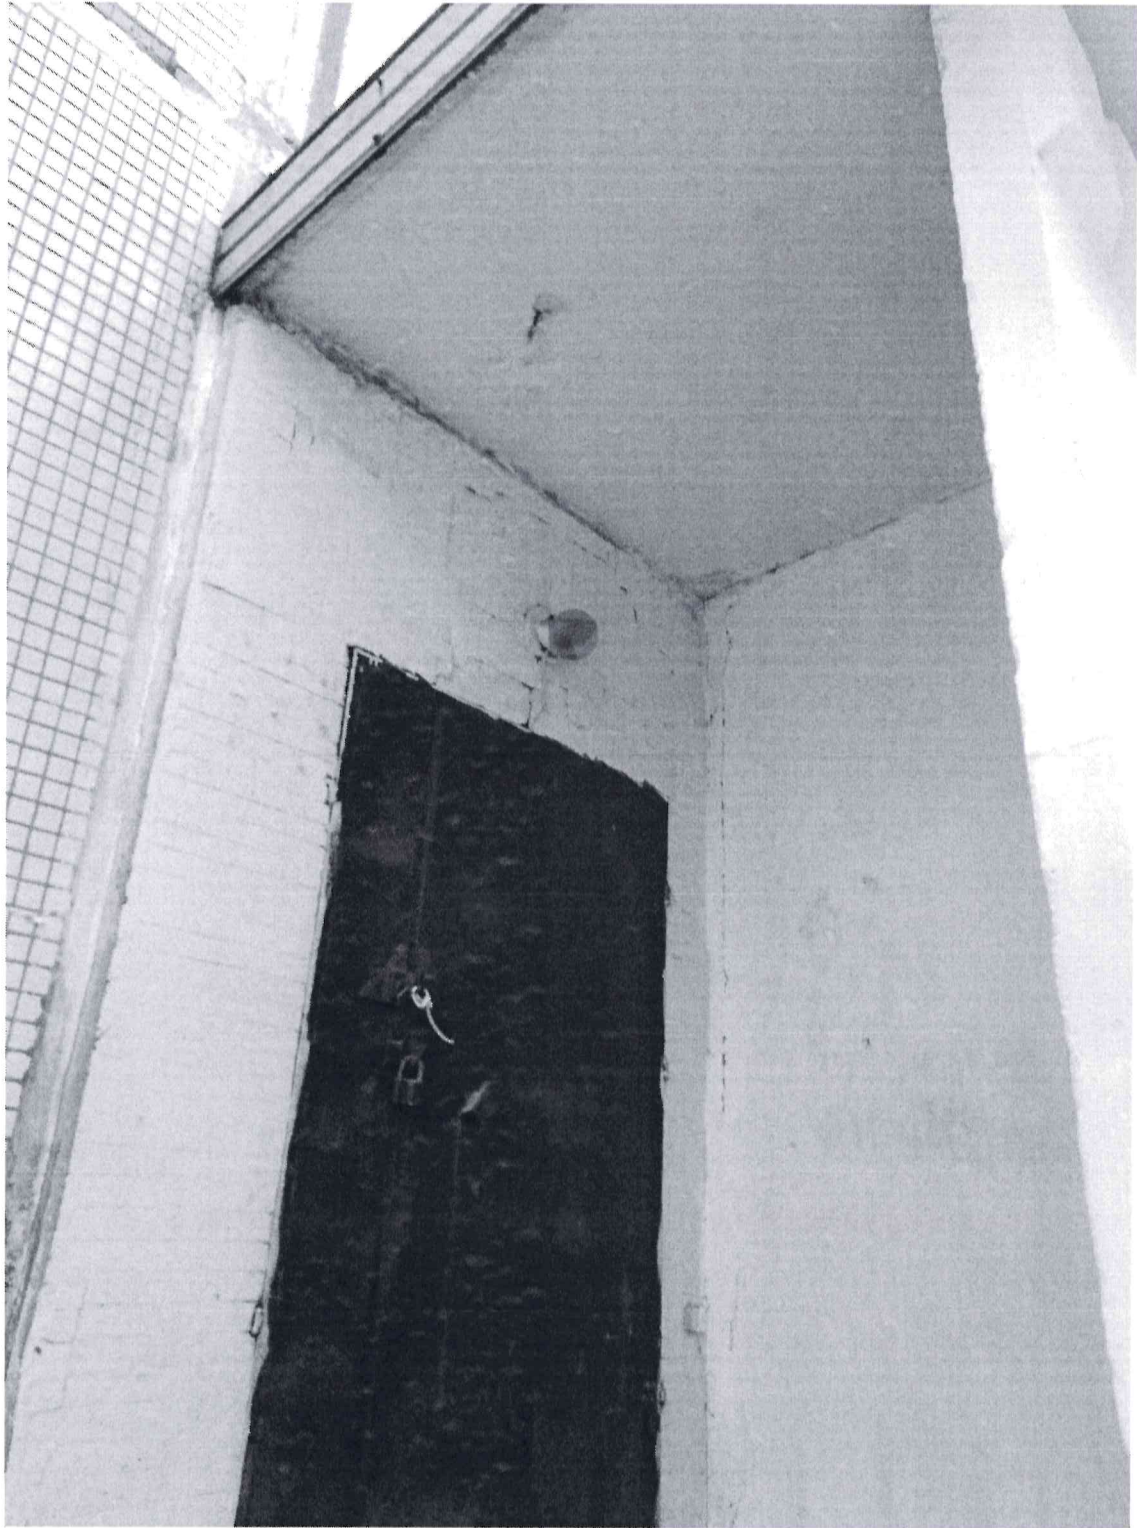
5. При визуальном осмотре конструкций над входами в подъезды №№ 5,8,10,12,14 также выявлены повреждения (смещения) по линии опоры панелей козырьков, но их величина не превышает 10...15мм. Состояние конструкций входных групп (козырьков) вышеуказанных подъездов характеризуется как *ограниченно-работоспособное*, а их функционирование возможно при надлежащем контроле продолжительности и условий эксплуатации.

Фото № 13. Подъезд №14. Трещины в примыкании вертикальной панели и по линии опоры навеса (козырька).

Для конструкций входных групп, имеющих *ограниченно-работоспособное состояние*, необходимо организовать постоянный мониторинг.

В качестве рекомендации: для обеспечения дальнейшей безопасной эксплуатации входных групп целесообразен их полный демонтаж с заменой ж.б конструкций на элементы из прокатных профилей с устройством покрытия навесов из профилированного листа.

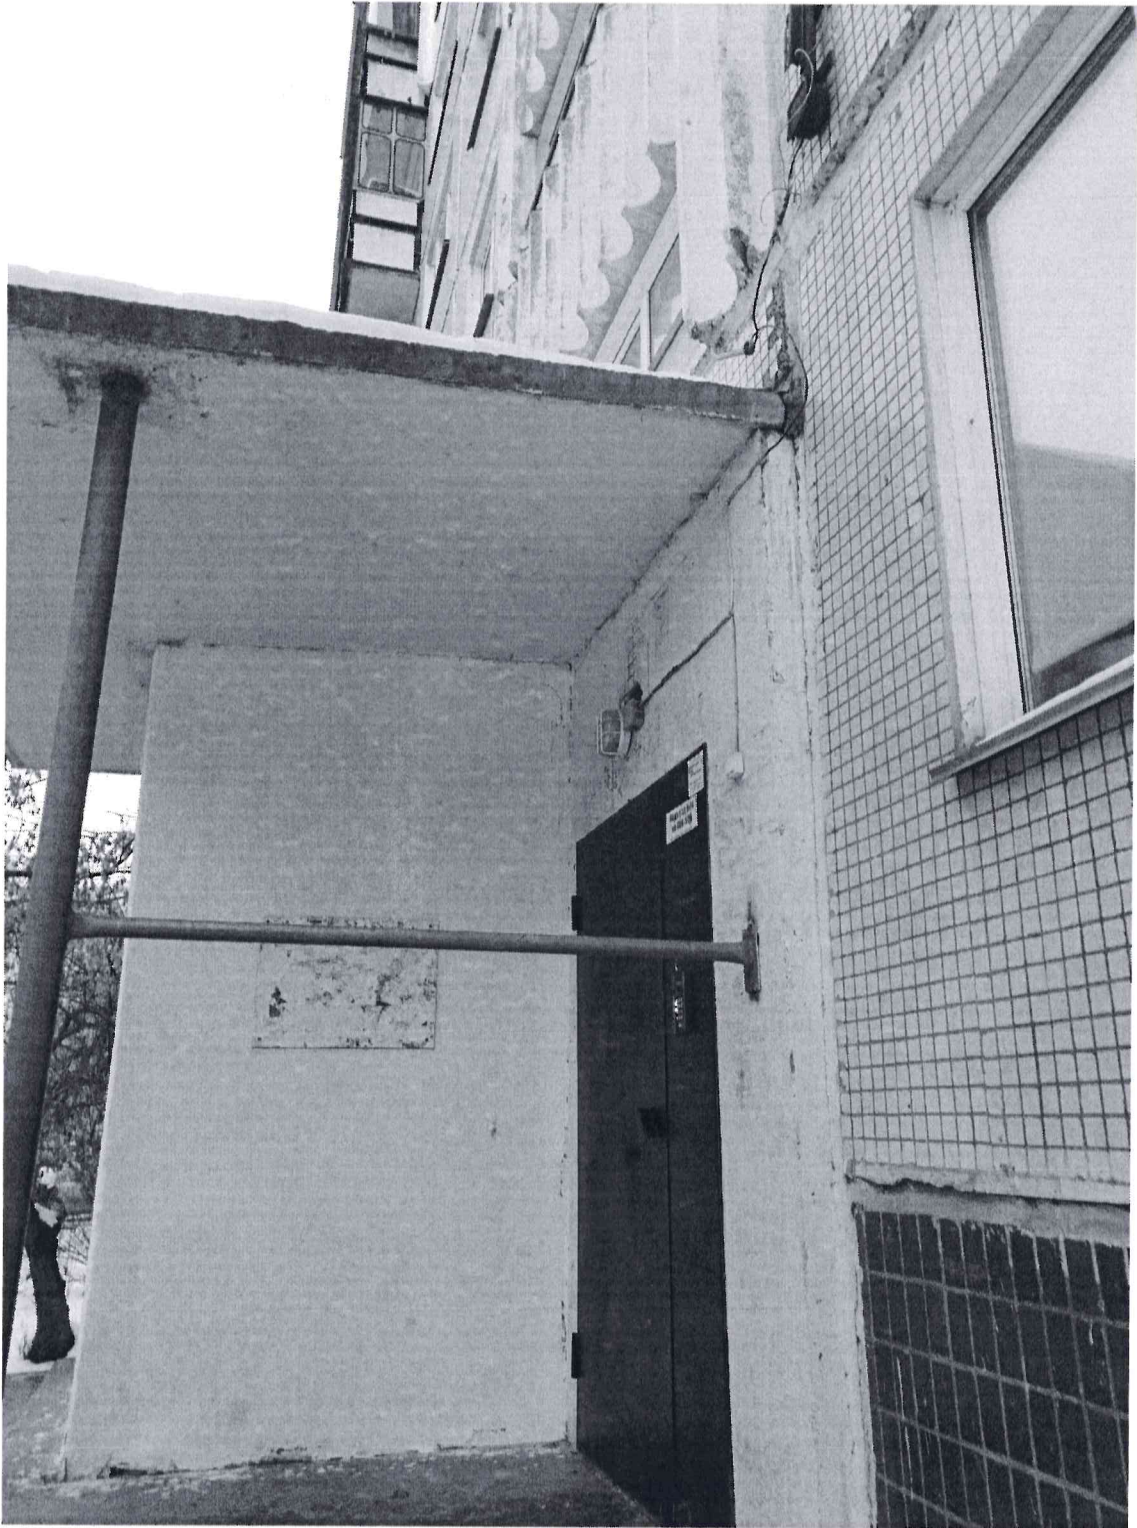
Фото №14. Трещины по линии опоры панели навеса (козырька) и в примыкании вертикальной панели с наружной стеной здания. Подъезд №14.
