## ТЕХНИЧЕСКИЙ ОТЧЕТ

Результаты инструментальных наблюдений за контрольными маяками на трещинах в стенах здания окружающей застройки на объекте: «Многokвартирный многоэтажный жилой дом с объектами обслуживания жилой застройки, автостоянкой и трансформаторная подстанция по улице Красноярская в Железнодорожном районе города Новосибирска»

Многоэтажный жилой дом по адресу: ул. Железнодорожная, 6  
(17-й цикл наблюдений)

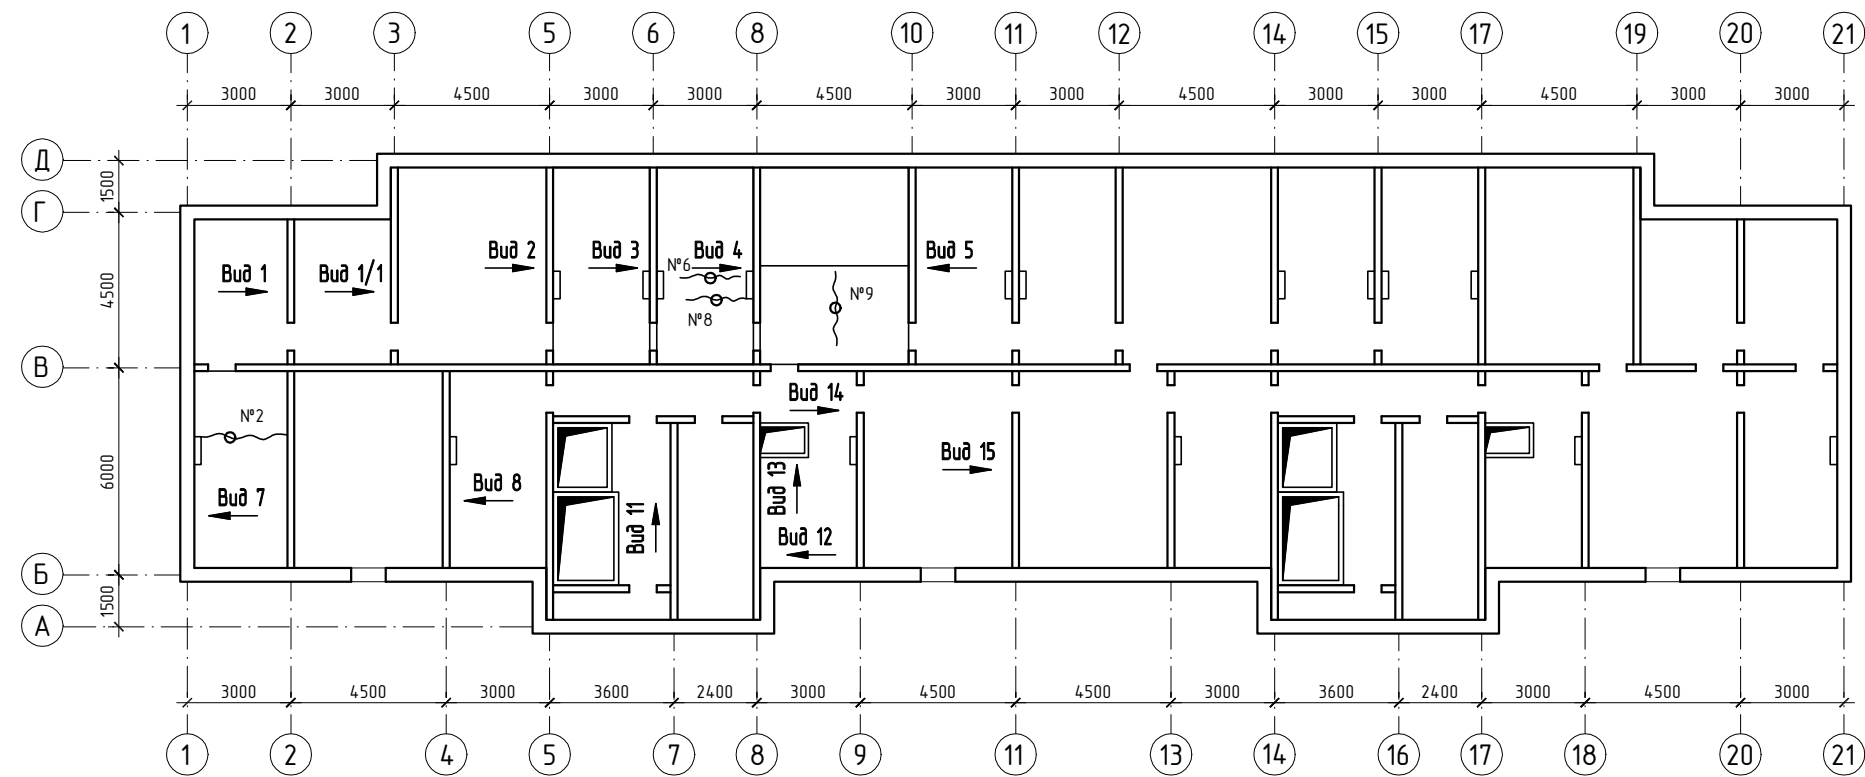
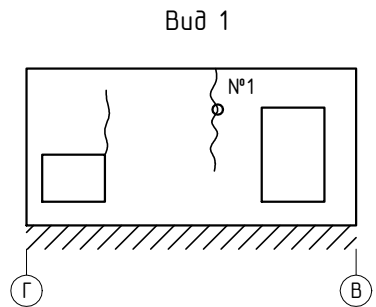
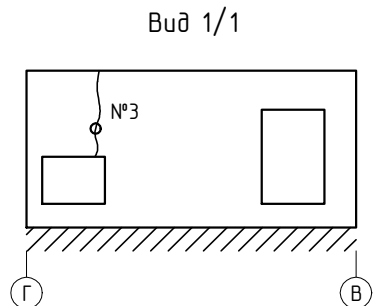
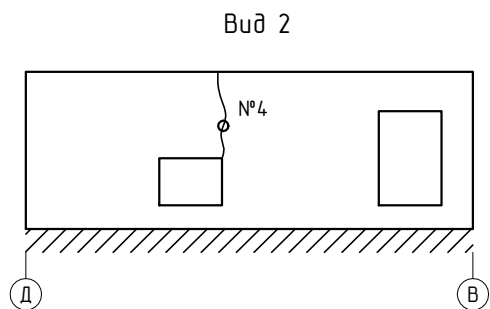
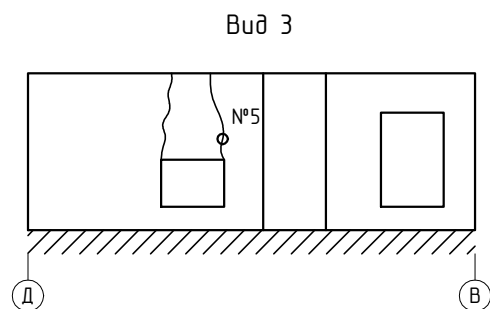
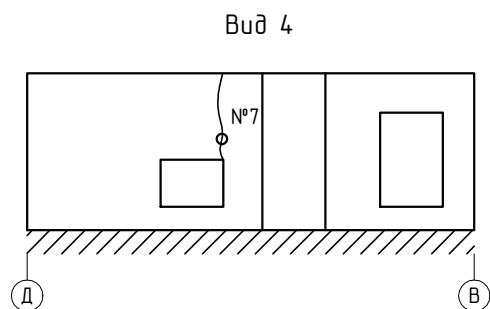
Схема расположения конструкций подвала.

- - место установки и номер маяка
- - трещина в стене или в плите перекрытия

| Проверил | Осяев | | | | 11.20 | Схема расположения маяков для мониторинга ширины раскрытия трещин в техническом подполье. | ООО «ТЭЗИС»<br>г. Новосибирск | | |

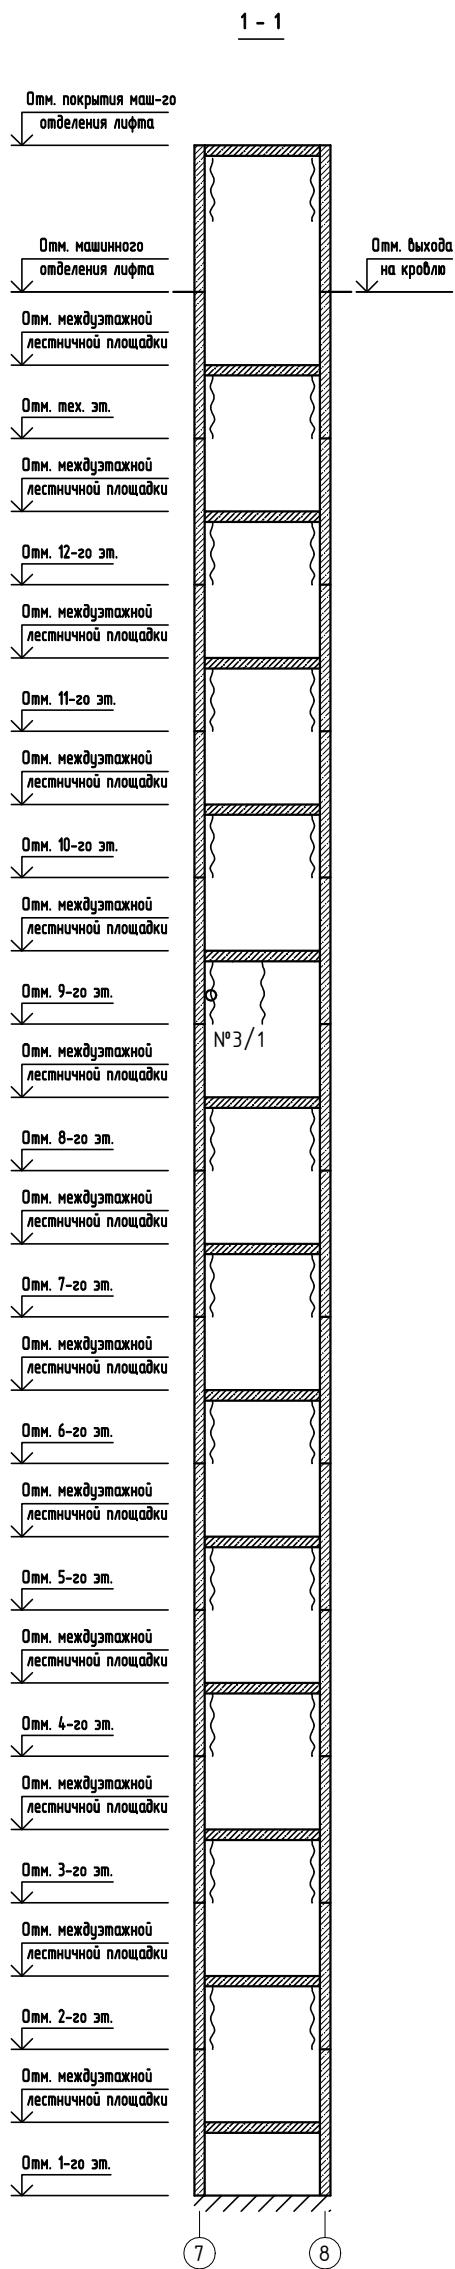
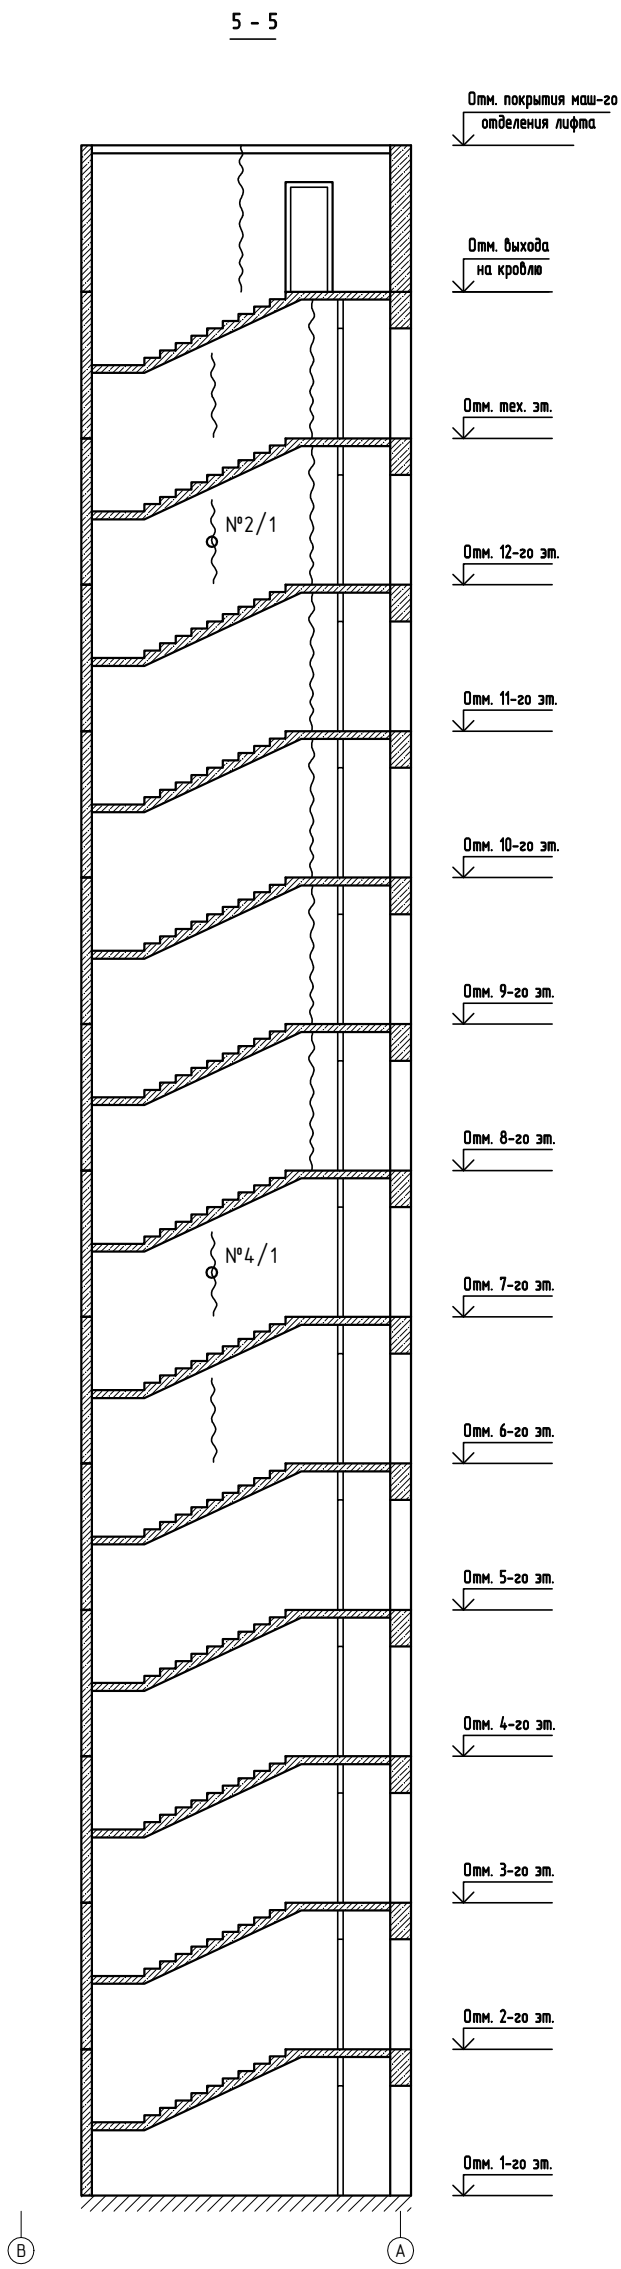
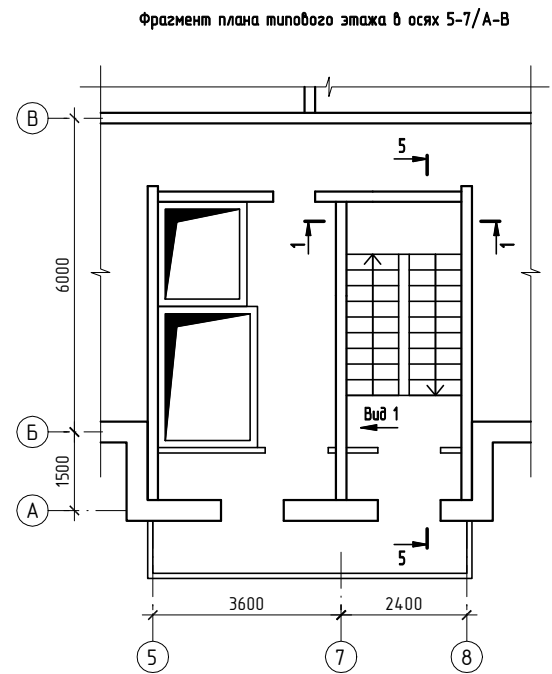
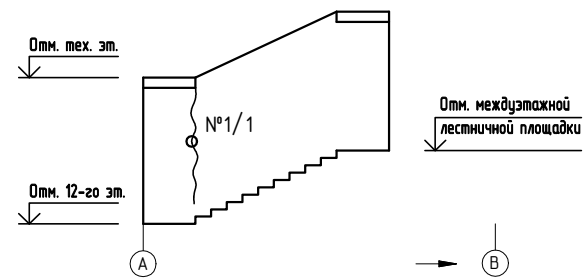
Вид 1 на отм. 12-го эт.

- №1/1
- - место установки и номер маяка  
(в числителе-номер маяка, в знаменателе-номер подъезда)
- }- трещина в стене

| Проверил | Осяев | | | | 11.20 | | Схема расположения маяков для мониторинга ширины раскрытия трещин в осях 7-8/А-В. | ООО «ТЭЗИС»<br>г. Новосибирск | |
